しらす海食崖における崖くずれの周期性*

Periodicity of Landslides on Shirasu (Pyroclastic Flow Deposits) Sea Cliffs*

Etsuro SHIMOKAWA, Takashi JITOUSONO and Hiroyuki TANIGUCHI**
(Laboratory of Erosion Control)

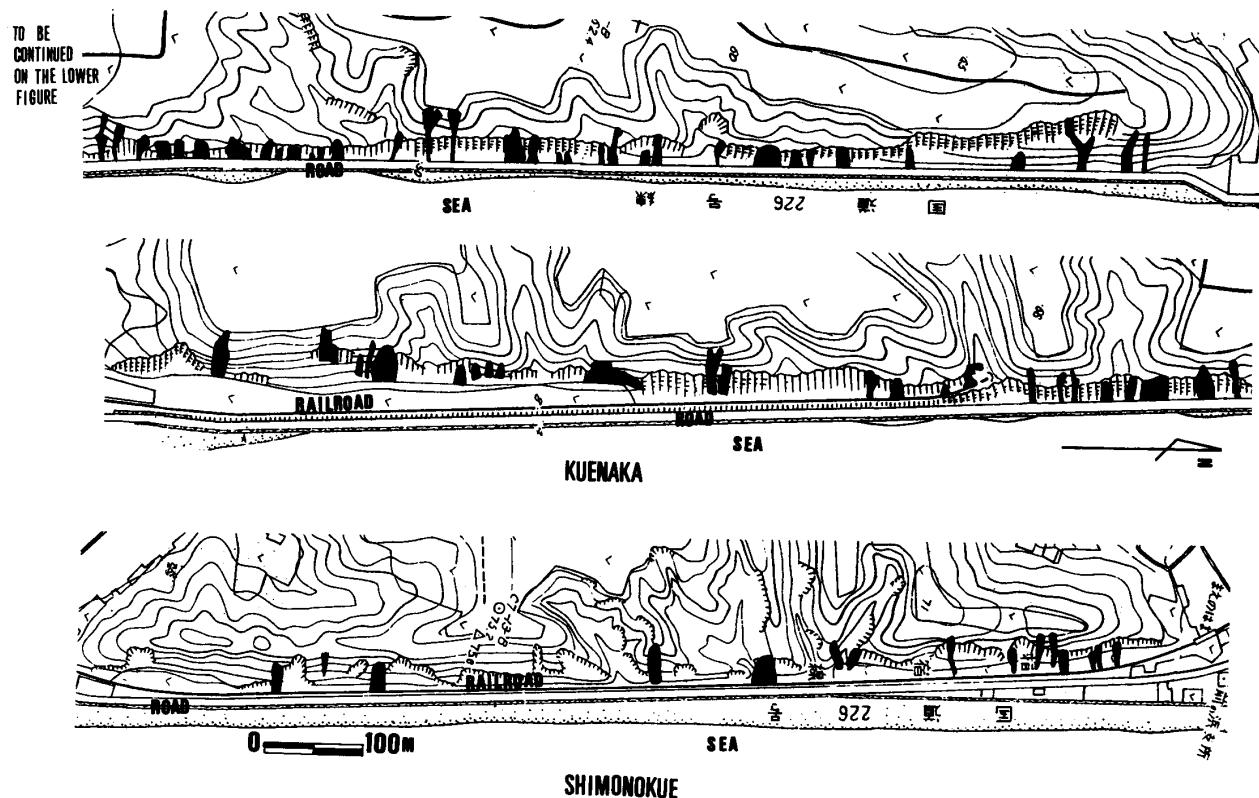
1983年6月の崖くずれは、しらす台地内部の侵食谷に発生したものと除いて直接国道や鉄道に沿う崖面で発生したものだけでも76箇所にものぼっている（図-2）。その大部分62箇所は崩中海食崖において発生している。

Fig. 2 Distribution of landslides in the research area in June, 1983.

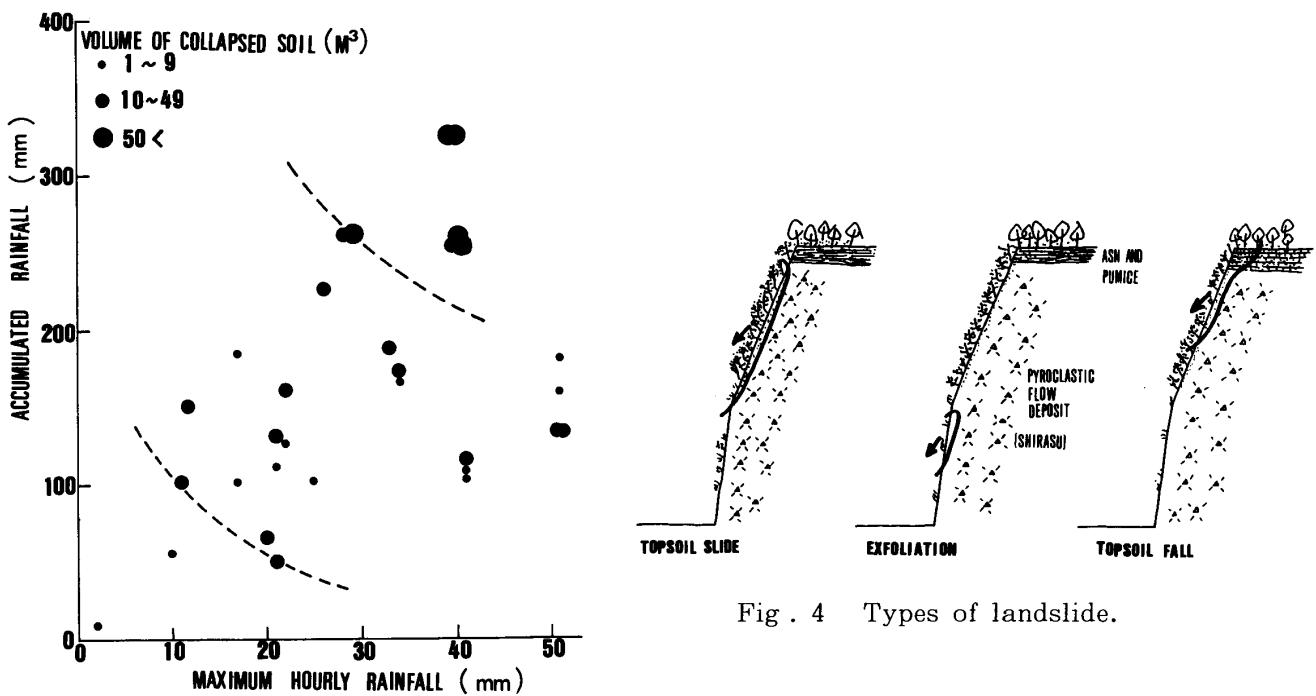
今回の崖くずれの誘因となった降雨は、建設省鹿児島国道工事事務所前之浜観測所（崩中のほぼ中央部に設けられている）のデータによると、連続降雨量209mm（6月20～21日）、最大日雨量197mm（21日）、最大時間雨量51mm（21日6～7時）を記録している。崖くずれは、その多くが6～7時の最大時雨量時におこっている。崖くずれがどのような降雨条件下で起こるか、鹿児島鉄道管理局による1974年9月から1983年6月までの資料を用いて崖くずれと降雨との関係について分析した。図-3はその結果を示したもので、降り始めから崖くずれ発生時までの連続降雨量を縦軸に最大時間雨量を横軸にした座標上に、崖くずれを崩壊土砂量によって3階級に区分してプロットしたものである。図によると、崖くずれは崩壊土砂量（規模）によって異なった降雨条件下で発生している。すなわち、より大きい規模を有する崖くずれはより大きい降雨のときに起こっている。また崩壊土砂量10m³以上

の崖くずれを対象にすると、崖くずれ発生時の連続累加雨量はそのほとんどが100mm以上となっており、現在通行規制の基準値として定められている連続雨量100mmは妥当な値であることが裏づけられる。

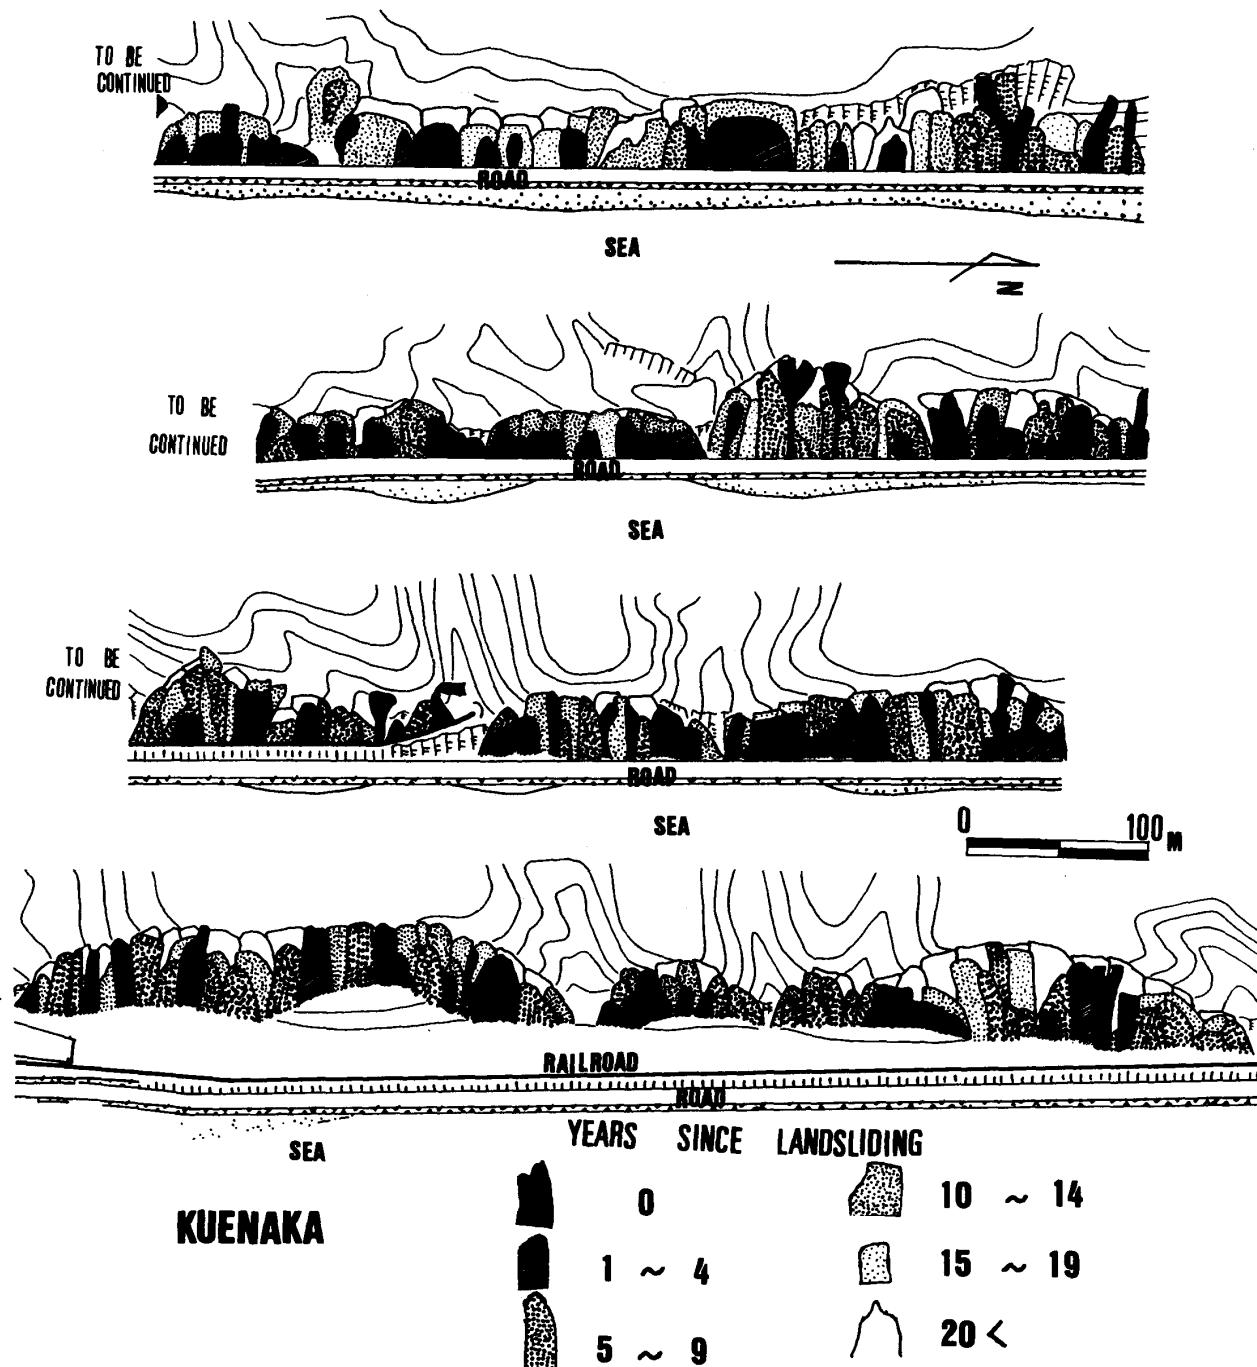
図-5は、崖くずれ跡地を1983年現在で0年・1～4年・5～9年・10～14年・15～19年・20年以上の6階級の形成年代に区分し、その空間的・時間的分布図を示したものである。崖くずれ跡地の形成年代はクロマツ樹齢の間接測定（一部円板採取による直接測定）と撮影年代の異なる4組の空中写真判読に基づく推定値である。この図によると、崖面には場所と時間をかえ数多くの崖くずれが発生している。しかも崖くずれは、個々の規模は小さくとも、わずか20年にも満たない短期間で崖面全体をまんべんなくカバーするだけでなく、一部の崖面では同じ部位で2～3回くり返して起こっている。その結果崖くずれ跡地の分布は一見複雑な状況を呈しているようにみえるが、崖くずれくり返しの型として整理すると二つの基本型に区分でき（図-6）³⁾、単純になる。

Fig. 5 Spatial and temporal distribution of the landslides in the research area.

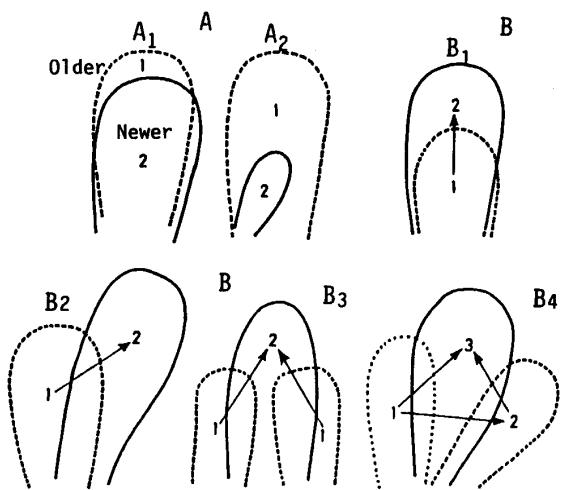
A型は過去の崖くずれ発生部と同じところに再び崖くずれが起こるもので、A₁とA₂の二つの型に分かれる。A₁型は過去の崖くずれ跡地に表層滑落型の崖くずれが起こる場合で、その条件として斜面には崩壊物質としての表層土の再形成が必要になる。ここで表層土とは土壤を含む斜面表層部の低密度層をいう。A₂型は過去の崖くずれ跡地に表層剥離のような表層土の再形成を必要としない形態の崖くずれが発生する場合である。崖くずれの回帰年は、表層土の再形成を必要とするA₁型がA₂型より大きい。A₁型について崖くずれの回帰年をできるだけ正確につかむために、1983年崖くずれ発生時まで旧崖くずれ跡地にはえていたクロマツから円板を採取、その樹齢を測定した。クロマツは崖くずれ発生の明くる年にはその跡地に侵入しているので、この測定樹齢に1年を加えた値がそのまま過去の崖くずれから今回の崖くずれまでの間隔すなわち回帰年を与えていいると考えることができる。図-7³⁾はその結果を頻度分布にして示したものである。A₁型の場合、崖くずれは大部分12年以上平均18年の回帰年で発生している。一方、A₂型の回帰年は現地での観察や写真判読によると1～10年である。

B型は古いものと新しいものが一部重複して発生する型で、新しい崖くずれが古い崖くずれ跡地の上部に発生するもの（B₁型）、横隣部に発生するもの（B₂・B₃・B₄型）がある。B型の場合、崖くずれは表層滑落型・表層落下型・表層剥離型の三つの形態が適当に組み合わさって生じている。

Fig. 6 Repetition patterns of landslide (After Shimokawa, 1984).

(2) 崖面には場所と時間をかえて数多くの崖くずれがくり返し発生している。崖くずれくり返しの形式はA型とB型の二つの基本型に、さらにA型はA₁・A₂、B型はB₁・B₂・B₃・B₄に分けられる。A₁型は過去の崖くずれ跡地に表層滑落型の崖くずれが起る場合で、その回帰年は12年以上（平均値18年）である。すなわち同じ崖部位で少くとも12年間は表層滑落型の崖くずれは再発しない。A₁型以外の型の崖くずれの回帰年は1～22年である。

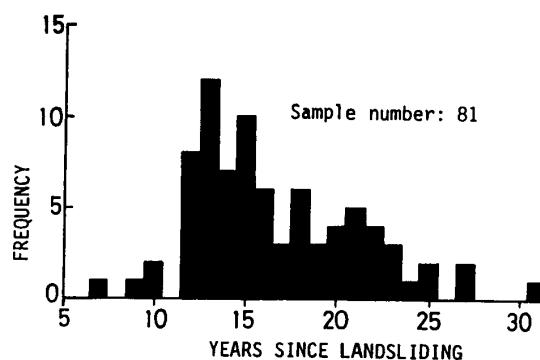
Fig. 7 Frequency distribution of the landslide recurrence interval in the research area (After Shimokawa, 1984).

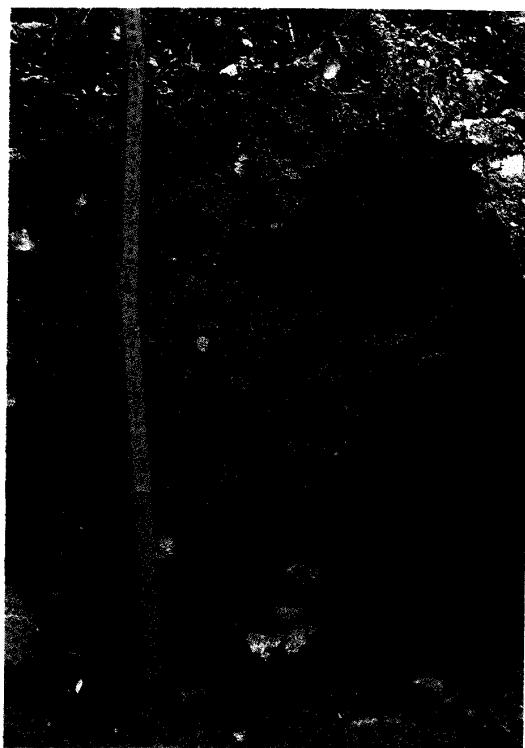
Photo. 2 Soil profile on the 0-year-old landslide scar.

崖くずれ発生によって表層土はほとんど取り除かれ、断面には灰白色の新鮮なしらすが露出した状態になっている。だがよく見ると、最表層部にわずか1～3cmの厚さではあるが下層より少し柔らかい層がすでに存在している。指標硬度は下層で26～29mm、最表層部で23～24mmである。

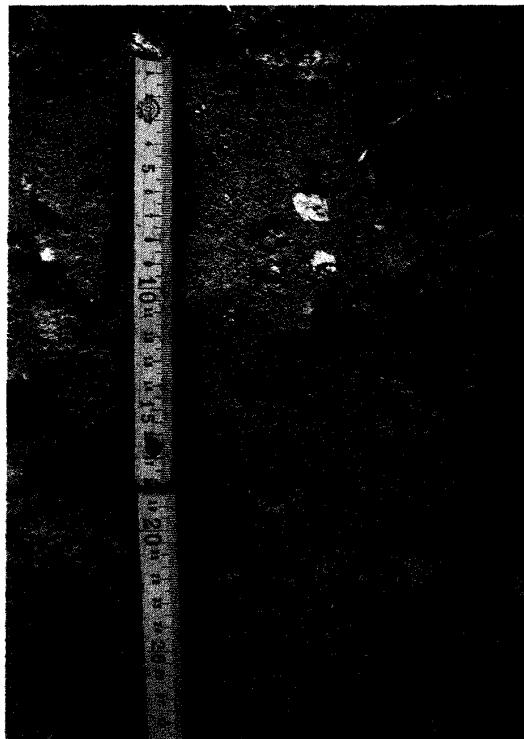
Photo . 3 Soil profile on the 5 - year-old landslide scar.

崖くずれ跡地にはすでにほぼ全体にわたってクロマツやヤマハギ・ススキなどの陽性植物が数多く侵入・定着している。しかし植物根系の発達はまだ貧弱であり、ごく表層部の色調が灰白色から灰褐色に少し変化していることを除けば、土層断面の状態は崖くずれ発生後のそれとほとんど変わらない。

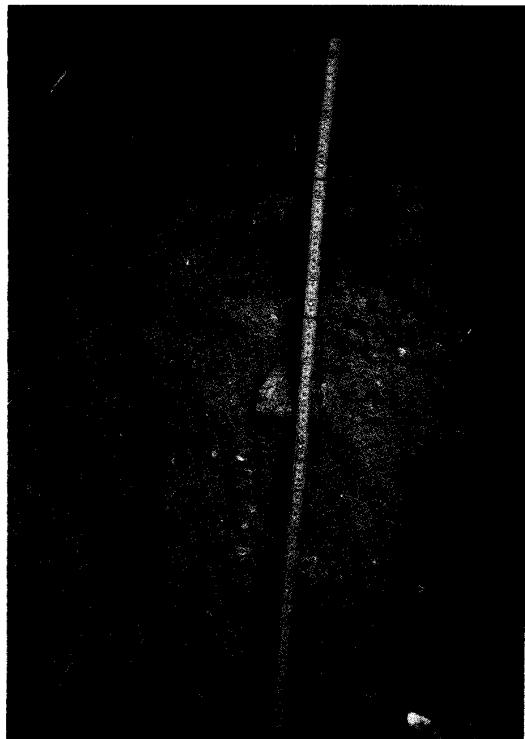
Photo . 4 Soil profile on the 10-15 years old landslide scar.

このころになると、大部分の崖くずれ跡地ではほぼ一斉林とみなせるような樹高5~6mのクロマツ林が形成されている。同時に地下部では根系が20~30cmの深さまで発達をとげており、それに伴って表層部には厚さ10~15cm、灰褐色ないし暗灰色の色調をもつ土層ができている。ちなみにこの土層の指標硬度は15~20mmである。

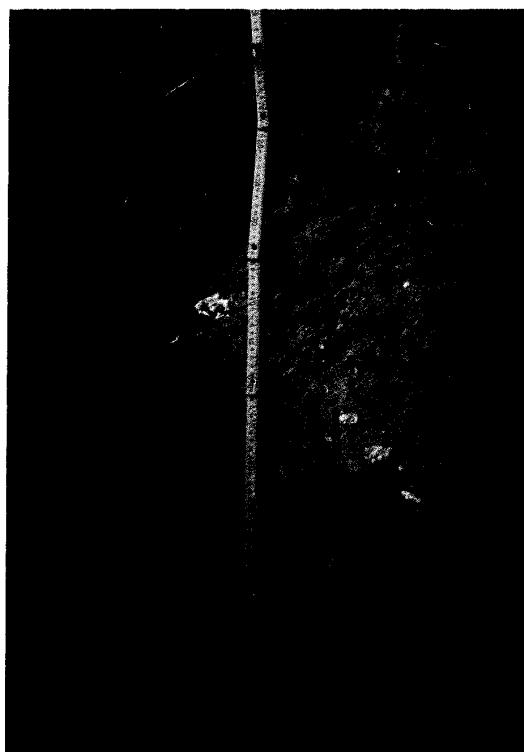
Photo . 5 Soil profile on the 20-25 years old landslide scar.

クロマツに混って後継のタブノキ・スダジイ・アラカシなど陰樹も見られる。根系の一層の発達によって表層土は15~20cmとより厚く、より柔らかになっている。指標硬度は7~15mmである。色調は暗灰色ないし灰褐色を呈する。

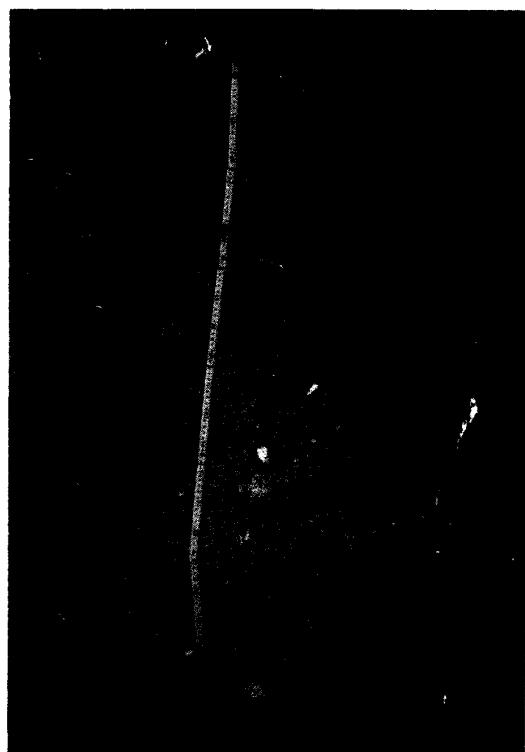
Photo . 6 Soil profile on the over 30 years old landslide scar.

調査域の一部には傾斜50~60度の相対的にゆるい崖面がある。このような崖面に位置する崖くずれ跡地の植生はクロマツを優先種とする陽樹林からタブノキ・スダジイ・アラカシ・マテバシイなどの陰樹林に遷移している。表層土の状態は20~25年後のそれと比較して大きな差はみられない。

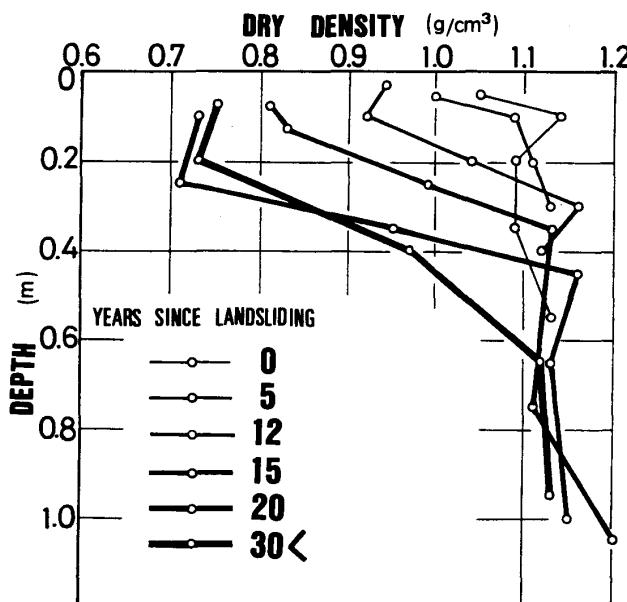
図-8と図-9はそれぞれ表層土の乾燥密度と指標硬度の経年変化を示したものである。乾燥密度と指標硬度の両方とも経年変化が明瞭である。すなわち、表層部は時間の経過とともにしだいにル

Fig. 8 Change of dry density of the topsoil with time on the landslide scars in the research area (After Shimokawa, 1984).

ズに(図-8)³⁾、柔らかに(図-9)なり、崖くずれ跡地には再び低密度の表層物質が形成されていく。表層土再形成までの期間は、乾燥密度と指標硬度がほぼ一定となり土層の発達が飽和状態に達する20年前後と推量される。この期間は先に求めた表層滑落型崖くずれの回帰年の平均値と大体一致する。

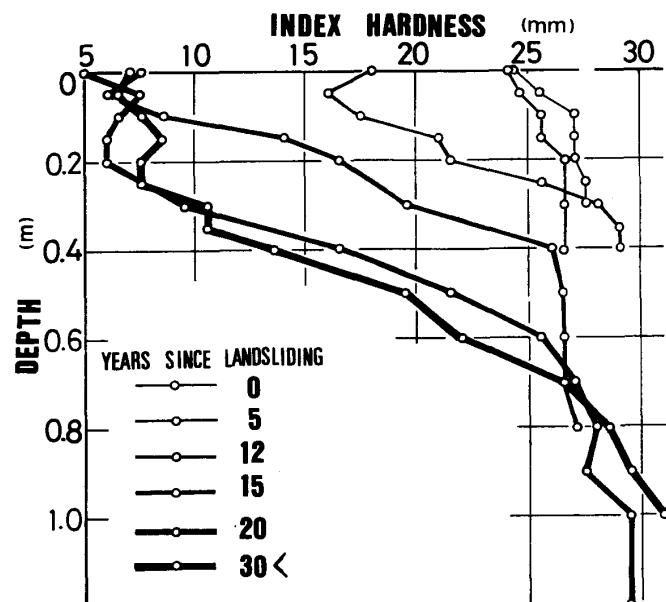
Fig. 9 Change of index hardness of the topsoil with time on the landslide scars in the research area.

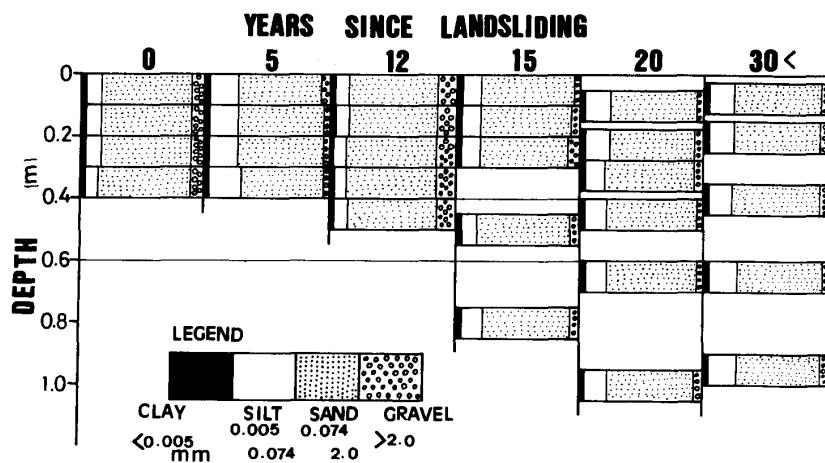
図-10は粒度をレキ分($>2\text{ mm}$)、砂分($0.074\sim 2\text{ mm}$)、シルト分($0.005\sim 0.075\text{ mm}$)、粘土分($0.005\text{ mm}<$)に分け、各々の構成割合を経時的に示したものである。試料の採取深さ、崖くずれ跡地の形成年代によらず粒度構成割合はほとんど同じであり、経年変化は認められない。なお比重(2.35~2.45)においても粒度と同様経年変化は認められなかった。

Fig. 10 Change of texture of the topsoil with time on the landslide scars in the research area.

以上の事実は、この調査域での表層土の形成が表層部の化学的変質によるものでなく、おもに物理的性質の変化だけに起因していることを物語るものである。

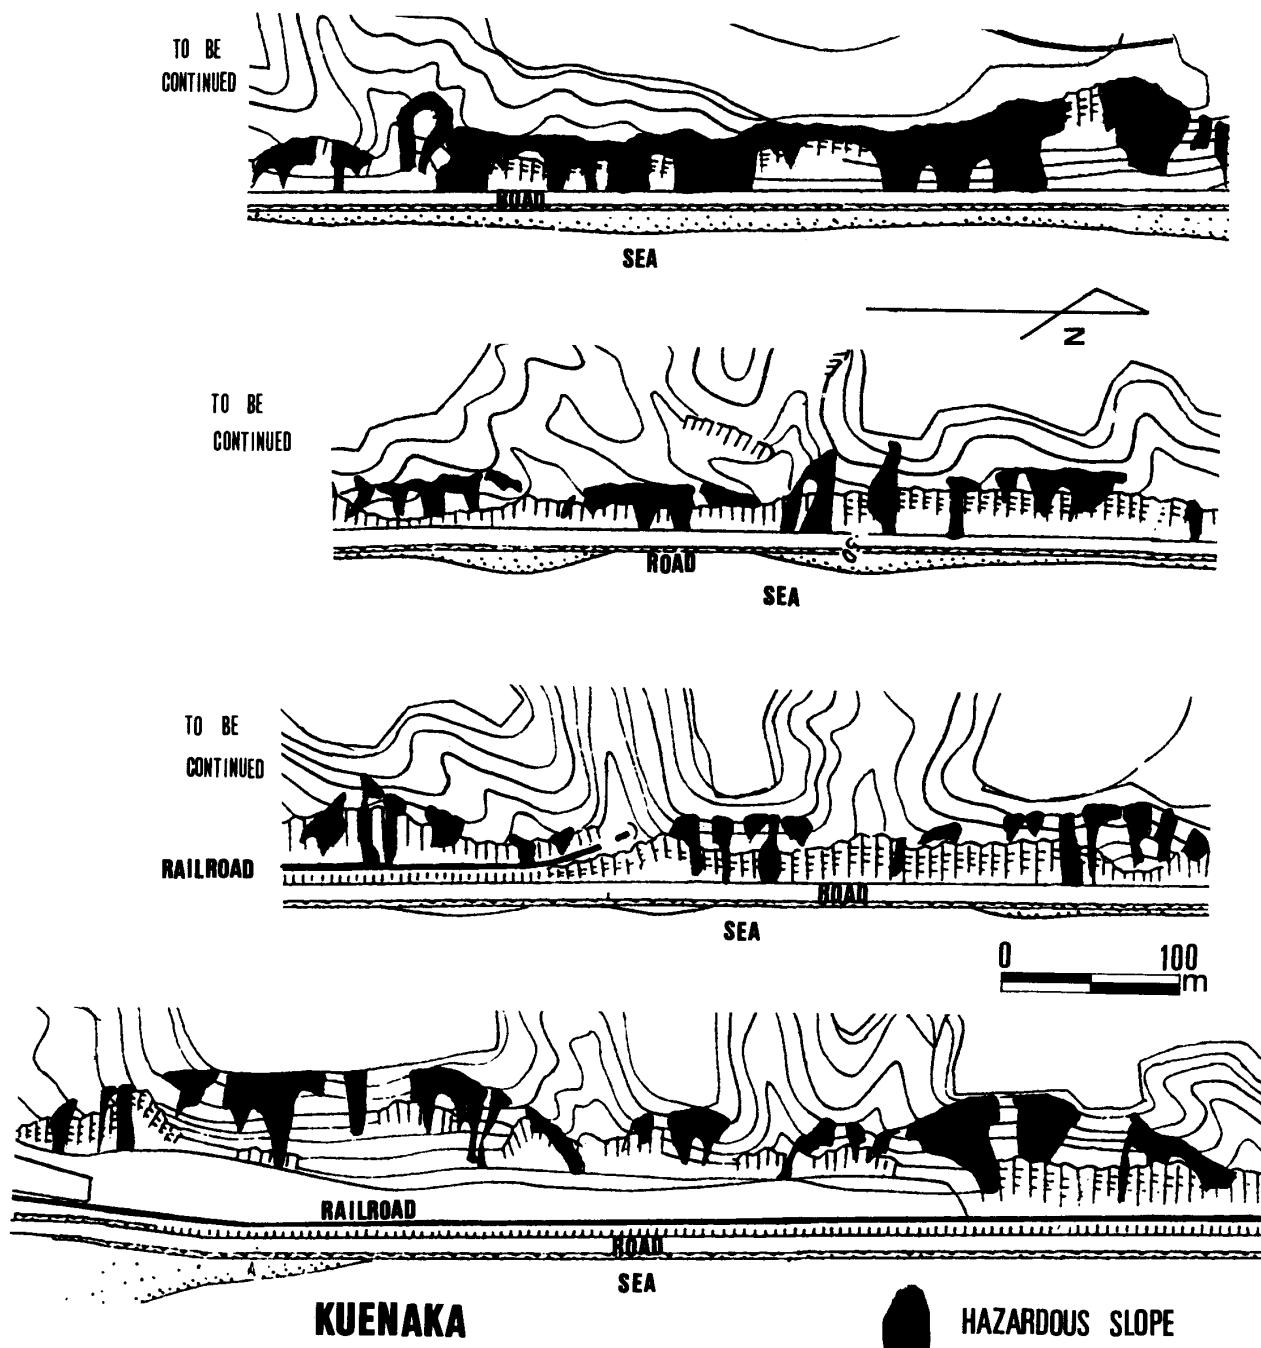
②表層土の再形成が進み表層滑落型崖くずれ発生の条件が整った古い崖くずれ跡地を崖くずれ危険地として定義する。この場合崖くずれ跡地がいつ形成されたか、すなわち崖くずれ跡地の年齢が問題となる。この年齢は、表層滑落型崖くずれの回帰年と表層土の再形成期間についての前述の検討結果に基づいて1983年現在で10年と定める。

以上二つの方針に基づいて危険崖面の抽出作業を行った。図-11はその結果を示したもので、崩中海食崖における表層滑落型崖くずれ危険地の分布図である。この予想した危険地の中から崖くずれが

Fig. 11 Distribution of hazardous slopes in the research area.

発生する確率はかなり高いものと考えられる。なお、ここで予想した危険地での崖くずれを未然に防止するためには、立木と表層土の崖面からの除去以外に方法はない。
