シラス台地における水文地質ボーリング調査

Boring Survey for Hydrogeologic Structure on Shirasu (Pyroclastic Flow Deposits) Plateau in Southern Kyushu, Japan

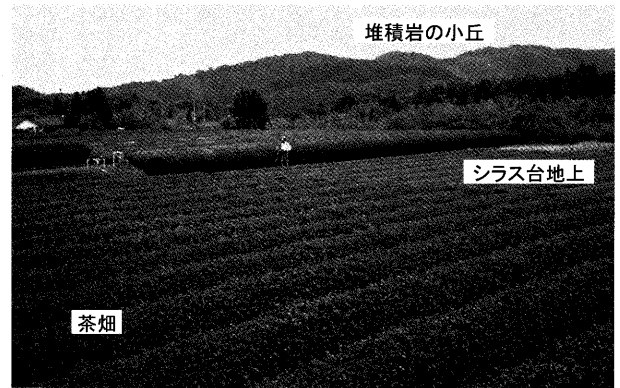
写真1 シラス台地（松元町春山）

調査地は、鹿児島市西部の日置郡松元町春山に位置するシラス台地である（図1）。調査地内のシラス台地面は標高200m前後であり、台地に刻まれた侵食谷の底面は標高100～150m程度である。台地面は主に茶畑や林地として利用されているが、近年宅地化が進んでいる。この一帯の地質は四万十層群（砂岩・頁岩からなる堆積岩）と、その上位に部分的に分布する阿多火砕流堆積物（溶結凝灰岩）、さらにその上位を厚く覆うシラスからなる（鹿児島県，1990）。台地周辺に分布する小丘は堆積岩から構成される（写真1）。

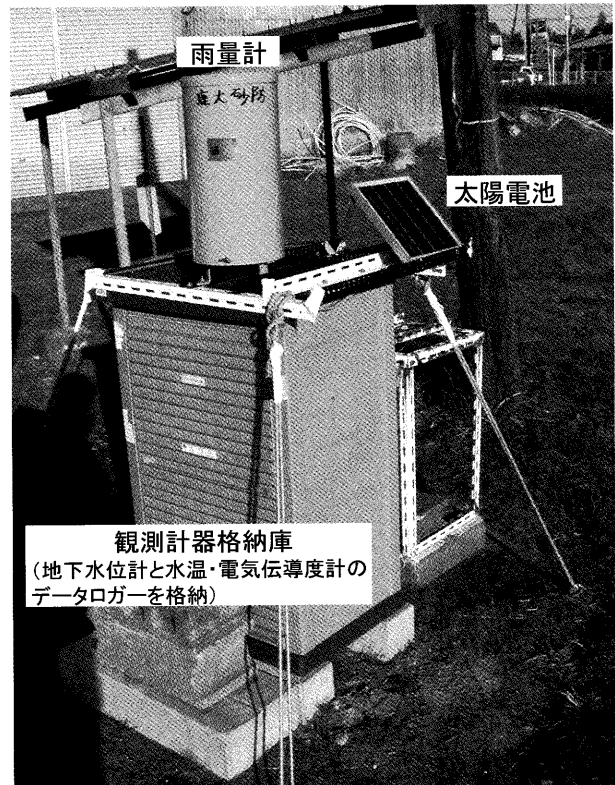
写真3 地下水観測

ボーリング孔内の地下水位および地下水の水温と電気伝導度の変化を測定するために水圧式水位計（横河電子機器製）および水温・電気伝導度計（CTIサイエンスシステム製）を設置した（写真3）。水温・電気伝導度計の電源は太陽電池とバッテリーから供給している。両センサの設置位置はGL-75mである。また同地点に1回転倒0.5mmの転倒

ます型雨量計も設置した。これらのデータは10分間隔でロガーに記録している。

ボーリング終了後、GL-76～77mには塩ビパイプ（VP50）の無孔管を、GL-44～76mには同質の有孔管を、GL-0～44mには同質の無孔管を挿入した。塩ビパイプは地上1mまで立ち上げ、地表面と塩ビパイプの継ぎ目には雨水の流入を防止するためにセメントを注入した。
