南九州地方における防潮林の研究

西 力造・木村大造

RÉSUMÉ**Studies on the Tide Water Control Forests in South Kyushu**

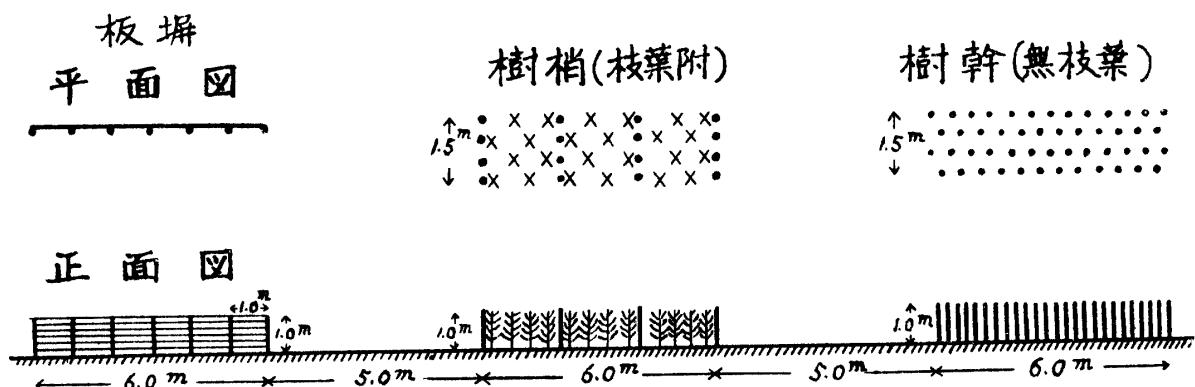
第 1 図

て自然力の潮汐、又は波浪を利用することとし第1図及び写真4の如き3種の模型障礙物を、鹿児島湾筑前海岸の殆ど平坦な遠浅において、主としてSEの方向の波浪に対して直角をなすような一直線上に設けた。

- 1) 板塀 1m 毎に杉丸太を打込みこれに正五分板張となせるもの。
 - 2) 樹梢(枝葉附) 元口直径 2~3 cm の杉梢頭部の枝葉を附けたものを同じく幅 1.5 m の間に正三角形植樹の樹幹の如く打込む。
 - 3) 樹幹(無枝葉) 末口直径 10 cm の杉丸太を幅 1.5 m の間に正三角形植樹の樹幹並列したる状態に打込み枝葉を附せず。
- 三者何れも高さ 1m、長さ 6m、模型相互の間隙は 5m とする。

波力を測定するための波力計の設備を有しないので、頗る不完全な方法であるが、Price's current meter を用い、各障礙物模型の中央後方 1m の地点及び無障碍箇所（基準水速）の 4 箇所において、水底より水深の三分の二の点の波の速度を、干潮時より約 1 時間後、水深約 15 cm に達した時刻より測定を開始し、それより 30 分毎に満潮時に至るまで測定することにより、その波力を推算することとした。その結果は第9表の如くである。

測定の結果波力は潮位、風力の増加と共に強くなるのは勿論であるが、各場合の波力を水速によつて比較してみると、(1) 板塀、(2) 樹梢(枝葉附)、(3) 樹幹(無枝葉) の順序に約 20:86:93 の割合に水速を減じ、波浪の衝撃力は水速の自乗に比例するものとして、(1) 板塀は 4%，(2) 樹梢は 74%，(3) 樹幹 86% に減殺せらるる割合となる。更に各種障碍物毎に考察すると。

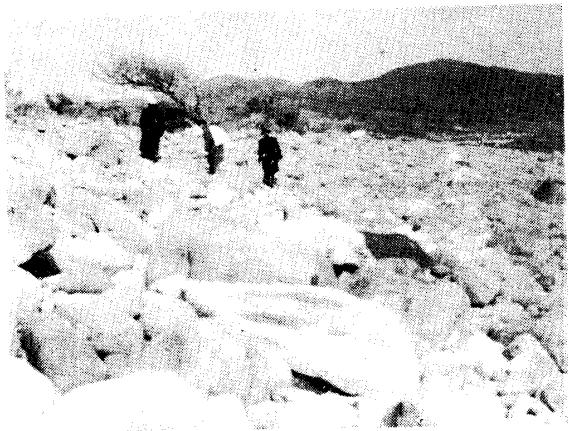
写真 1. 枕崎立神国有林

であるから容易に転倒せられるであろうし、滑動もせらるるであろう。頂部の広さが 5 m としても 3 m 以上の大浪が押よせるときは滑動することとなるであろうから、これ以下の石垣やコンクリートブロックでは破壊を免れないであろう。実際において 26 年ルース台風の際、南薩一帯の海岸線の港湾の防波堤や護岸工の大半、また干拓堤塘が甚しく破壊せられたのである。写真 1 は枕崎市立神国有林の海岸の砂浜に汀線より勾配 14° の坂道を 30 m 以上内側まで無数の大玉石が打上げられておる所で、試に 2 m 平方の probe 内の石の大きさを測つて見たら、次の如き結果を得た。

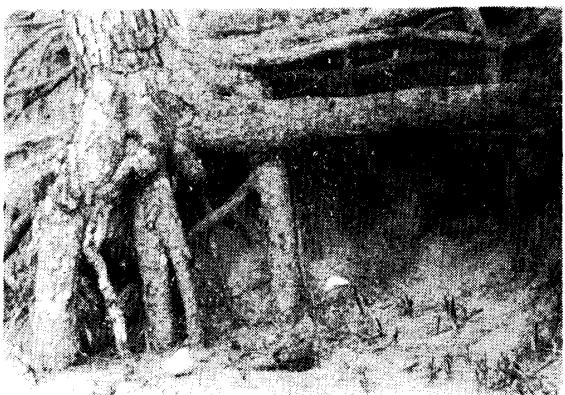
写真 2. 谷山町小松原

a) 機械的被害 鹿児島から海岸沿いに南薩に、更に北薩に亘り断続しつつ海岸林が存在するが、案外に被害は少く風折、風倒木も比較的少かつた。勿論局地的には特殊の理由より折損、風倒流失したものもある。例えば谷山町小松原黒松（直径 15~68 cm, 平均 33 cm）100 本、喜入町生見防潮林黒松（60 年生、直径 40~50 cm）10 数本、阿久根市小松原防潮林黒松（40 年生、直径 20~30 cm）約 60 本、同市西目防潮林の黒松（20 年生、直径 4~8 cm）約 50 本等があるが、その原因は主として、(1) その位置があまりに汀線に近く、高潮の来襲により根元を洗掘せられたること、(2) 海岸地帯の地下水位が非常に高く、樹根が単に水平の方向に浅く発育したために容易に根倒を起すためである。谷山小松原の風倒木については特に精査したが、写真 2 に示す如く、根は地下水のため横のみ張り、主根は 1~2 m に過ぎない。風倒木を倒れた方向に別つと、

c) 根 系 海岸殊に砂地の海岸においては、一般に地下水が高く、従つて直根が充分発達せず水平的に横に拡がる傾向ありて風倒れの原因をなすことは前述の如くである(写真2)。これら地盤の補強のためにも種々なる広葉樹を下木として植栽することは必要である。

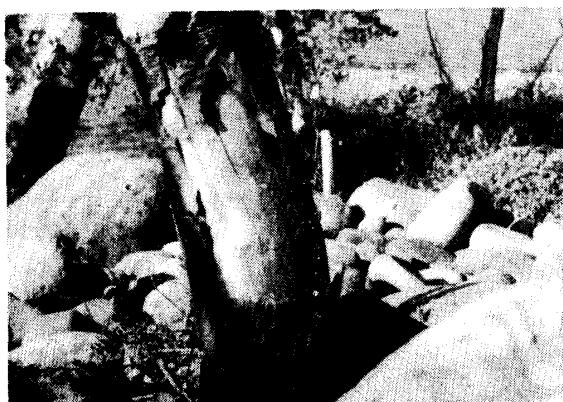
写真 3. 枕崎立神国有林

機械的障害の特異の例として枕崎立神防潮林写真 3 の如く高潮によりて運ばれ来りし玉石の衝撃によつて全く剥皮せられ枯死するに至れるもので、同時に又如何に多くの進入し来りし岩石がこれら海岸林によりて阻止抑制せられたかを認むることができよう。

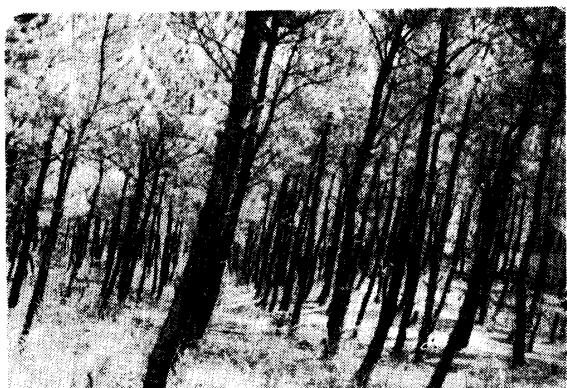
写真 5. 吹上浜堀川国有林

その内第 11 表は吹上浜堀川国有林 74 畳内 2 ケ所で調べたもの、共にクロマツ人工造林地(15 年生)で規則正しく汀線に並行な列状に植樹せられておる。汀線に近き第 1 列より漸次遠ざかるに従い、その傾斜度を減じ第 8 列～第 9 列に至りて、全く直立して潮風の影響より離脱するに至ることを示す。第 12 表は一部は吹上浜入来浜国有林、他は谷山町
