商店街被災者からみた豪雨災害の復旧状況と課題

Reconstruction and Problems of Downpour Disaster Seen from Victims of Shopping District

This report is to clarify the reconstruction process and problems of 2006 Northern Kagoshima Downpour seen from victims on the shopping district. In the result of researching, the reconstruction process of shopping district was roughly divided into three tendencies. And, problems of reconstruction are shown as followings: age of storekeeper, successor's presence, money side, simultaneous damage to housing, delay of repair term of works, and so on.

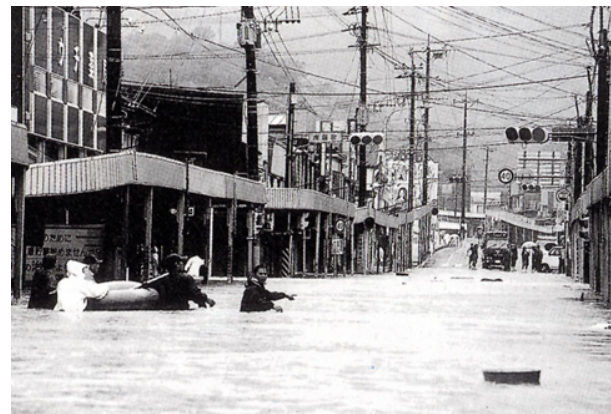
写真-1 災害時の虎居地区商店街

さつま町は、その中でも最も住家・非住家被害の大きかった地域である(表-1)。旧宮之城町の中央に位置するさつま町虎居地区は、7月22日正午頃に川内川の氾濫によって地区全体が水没し、浸水が2階まで及ぶ住家も多かった(写真-1)。特に地区中央を南北に縦断する国道328号線沿いの虎居町アーケード通り商店街及び近隣商店(以下、虎居地区商店街)は、各店舗に壊滅的な被害をもたらした。

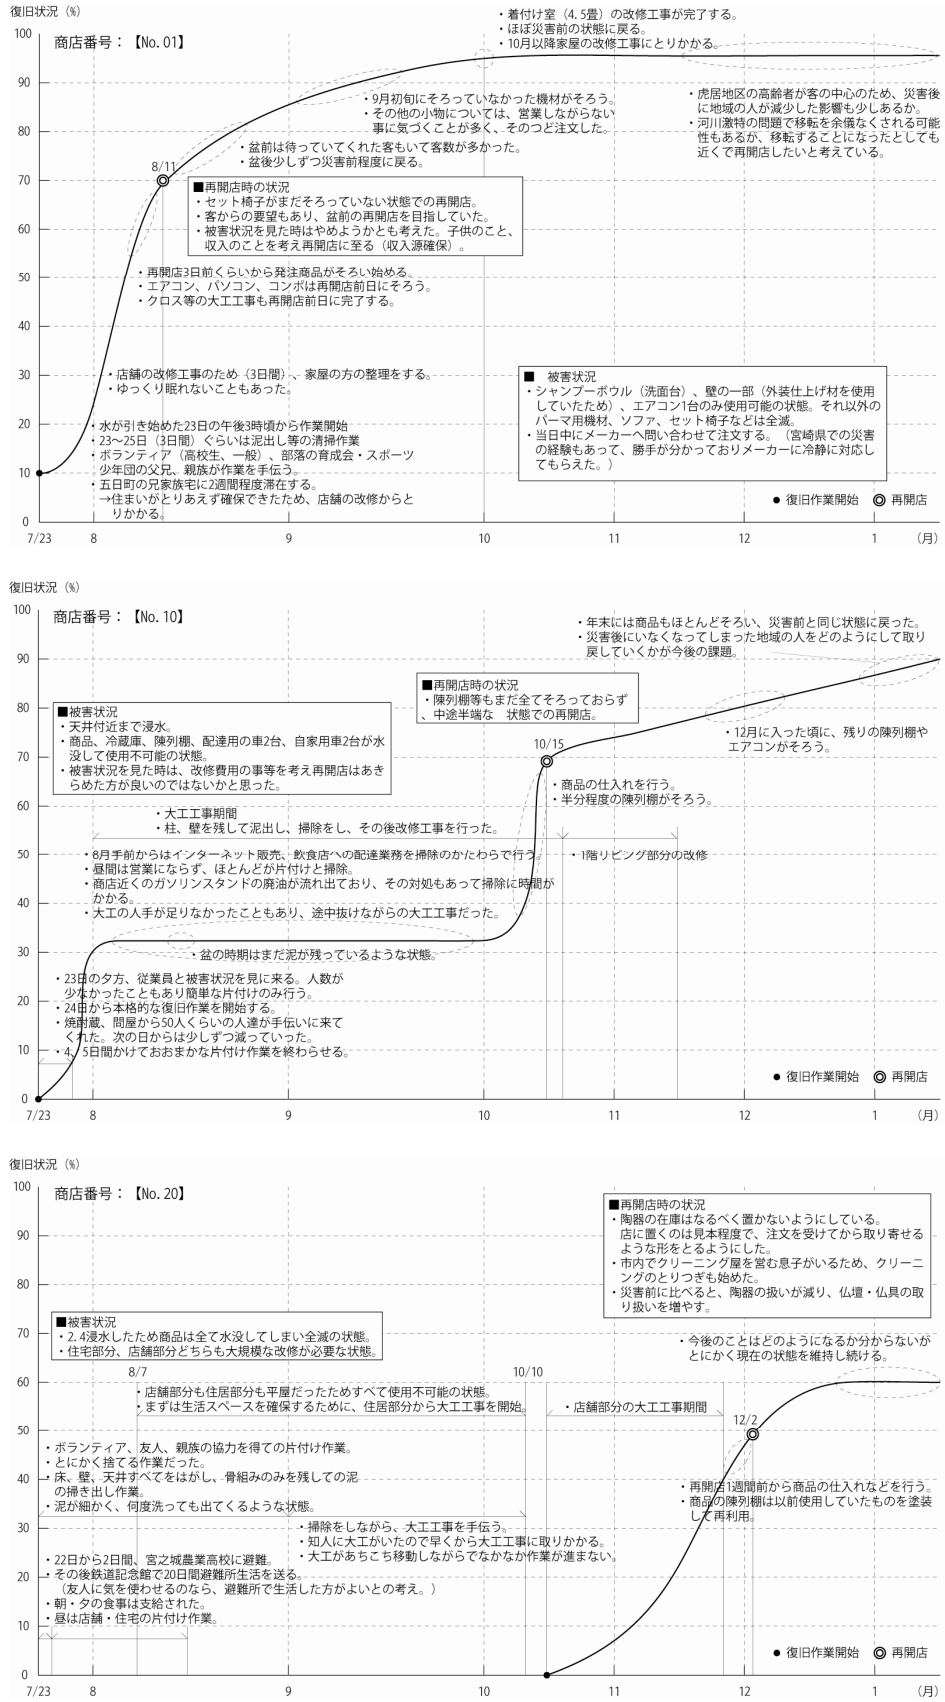
図—3 被害・復旧曲線図 (表—4 の網掛商店を抜粋。上から【No. 01】【No. 10】【No. 20】)

とに被災直後（2006年7月23日）から2007年1月現在までの復旧過程を復旧曲線として描きながら、被害・復旧・再開店の状況に関するフリーアンサー形式で行った。復旧曲線は、横軸に時間、縦軸に被災前の商店の状態を100%と仮定した復旧率をとる。ここで復旧とは、物的復旧および売上の回復のみならず、被災者の意識も含む総体であると仮定している。よって、復旧曲線の描画にあつては、商店の物的復旧の他に、売上の回復の他に、対象者の心理ダメージなども含まれる可能性がある。ヒヤリングの結果と復旧曲線を整理したものが、被害・復旧曲線図である（図—3）。

商店の復旧の進行状況は、商店によってばらつきがあるが、復旧曲線により概ね安定復旧型、二段階復旧型、遅延復旧型の3つの傾向に分けられる(表一4)。これら復旧傾向の差異は、以下の要因に根拠付けられる。

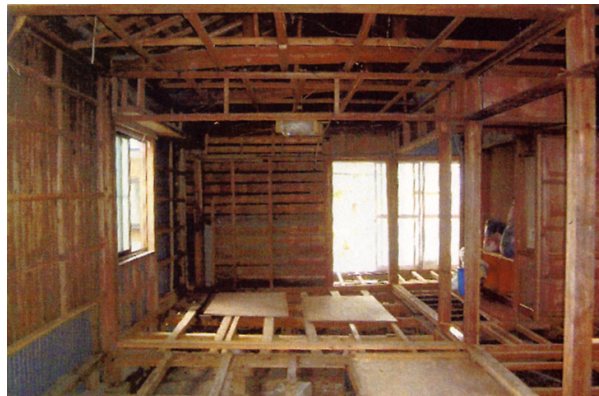
写真一2 建物の被害

22日の避難の際、水の浸入を防ぐためにシャッターを閉めた商店もあったが効果はなく、建物内部に濁流が流れ込み、泥や流入物の山となった。床下や壁内、天井裏に泥が入っており、何度洗い出しても際限なく泥が出てくるため、また濡れた材を乾かすため、結果的に床や壁をはがし、躯体のみを残しての大規模な改修工事を行わなければならなかった

(写真一2)。さらに、しばらくの間は流入物や汚水による悪臭がとれずに非常に困っていた。さらに、商店と住まいの兼用が多く、住宅部への建物被害も同時におきている。商店のみの建物も、被災地に商店主の住まいがある場合が多い。

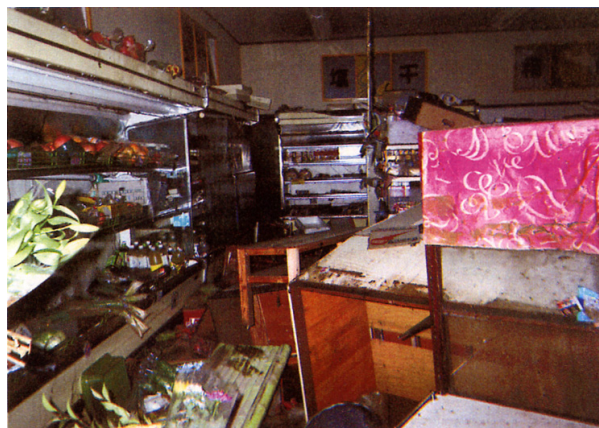
写真一3 機械・設備の被害

避難前に持ち運びができる高価な機器については、高所・上階に避難させた商店や、水に浸かったものの修理することで使用可能な状態に戻った商店が一部見られた。しかし、修理不可能になった移動困難な大型機器も多く、たとえ修理できたとしても建物と同様に泥が入ってしまい、衛生面が気になる機器に関しては廃棄された(写真一3)。また、エアコン室外機が水没によって故障し、真夏にも関わらず災害直後はエアコンが使用できない日々が続いた。

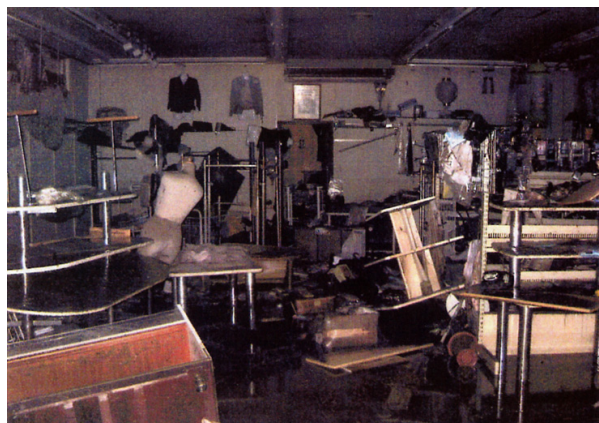
写真一4 商品の被害

顧客から修理・クリーニング等のため預かっていた品や、高価な貴金属類商品などを予め避難させておいた商店が一部見られた。しかし多くの商店では、商品が濁流に流されてしまっていた。たとえ年内に商品が残っていたとしても、泥をかぶって売り物にならない状態であった(写真一4)。商店によっては、商品の泥を丹念に洗い流し、無料や半額以下で店先においていた。また、商品の他にも患者のカルテや顧客データなどの重要な書類も水に浸かってしまい、書類一枚ずつの汚れをとって乾かししたり、別に書き写したりなどして対応していた。
