始良カルデラ壁の火山地質と山くずれ災害

小林 哲夫*・岩松 暉*・露木 利貞*

Volcanic Geology of the Aira Caldera Wall and Slope Disasters Which Recently Occurred on It

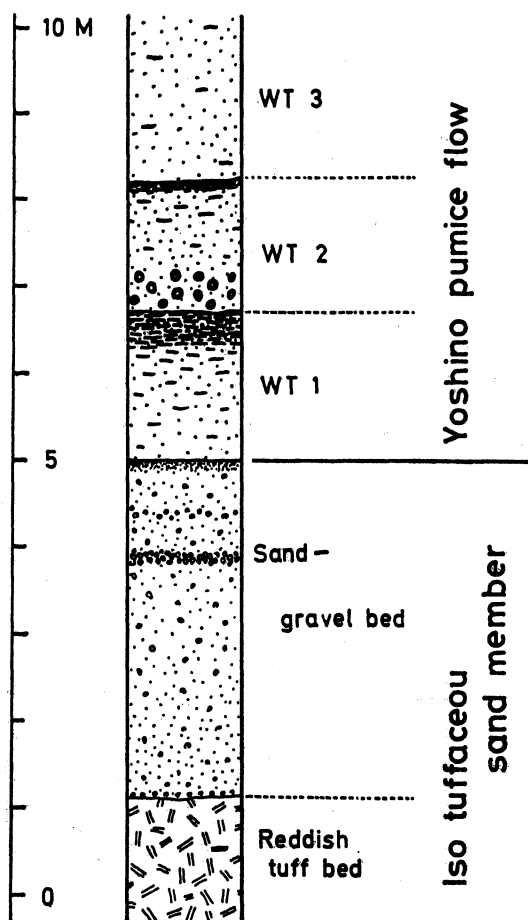
第6図 竜ヶ水崩壊斜面の部分層序

からみていくと①灰色の基地に黄褐色の軽石片 (5m)、②灰赤色の基地に黄褐色の軽石 (30cm)、③明るい灰赤色の基地に白色軽石 (70cm)、④赤色の基地に白色軽石 (60cm)、⑤明るい灰赤色の基地に白色軽石 (80cm)、⑥灰白色の基地に白色軽石 (50～0cm) で黒色ガラス質岩片にとむ。色調からみると①/②③④⑤/⑥と3大別されるが、各々の境界部は一例をのぞき時間間隙を示すものは見出されない。③-④間は、わずかに黄褐色をおびており、多少の時間間隙を示すものと思われる。最上部⑥層の層厚変化は激しく、侵食のためと思われる。崩壊現場では最上部の⑥層が欠けている (第6図)。

今回、崩壊地の調査において中部溶結凝灰岩と礫凝灰質砂部層にはさまれた約3m間に溶結度の高い2枚のcooling unitが見出されたので報告する(第6図)。図中のWT1・2・3は各々cooling unitを示しWT3は中部溶結凝灰岩に相当する。WT1は層厚約1.7mで、下部は褐色で中溶結程度であるが、上部にむかって黒褐色の度合いをまし、最上部40cmは強溶結を示し、ユータキシティック組織が発達している。強溶結部の直上に黄褐色のしみ層があり、WT2が直接接している。WT2は層厚1.5mで、その下部40cmは長径8cmほどのガラス質安山岩などの岩片にとむ。中～上部は岩片に乏しく、黄褐色で中溶結を示すが、最上部10～15cmが強溶結を示す。WT2とWT3は黄褐色のしみ層をはさみ、直接に接しており、WT1とWT2との関係とまったく同じである。WT2直上のWT3は黄褐色で弱溶結であるが、層厚は約30mであり、その中～上部はかなり溶結度が高く、ユータキシティック構造が発達している。がけの最上部にはWT4(上部溶結凝灰岩、層厚約30m)があるが、第6図では省略してある。WT1・2は各々単一のflow unit(SMITH, 1960b)に相当するようであるが、WT3・4については確認できなかった。

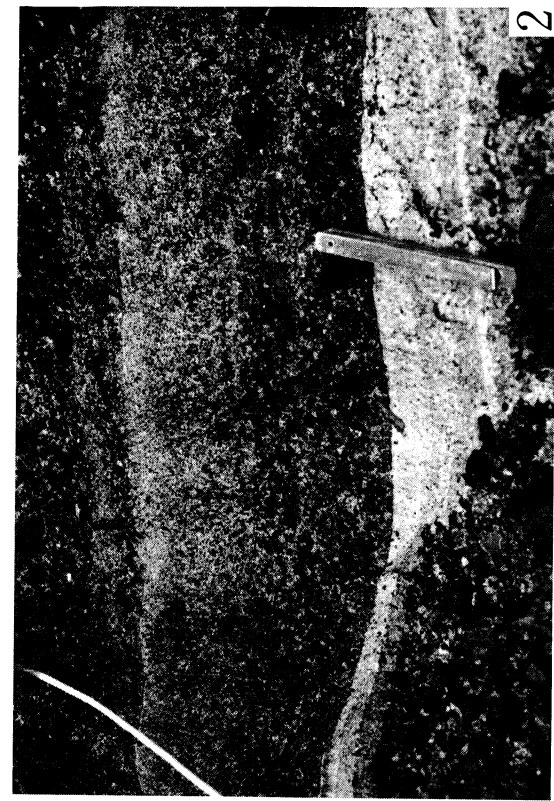
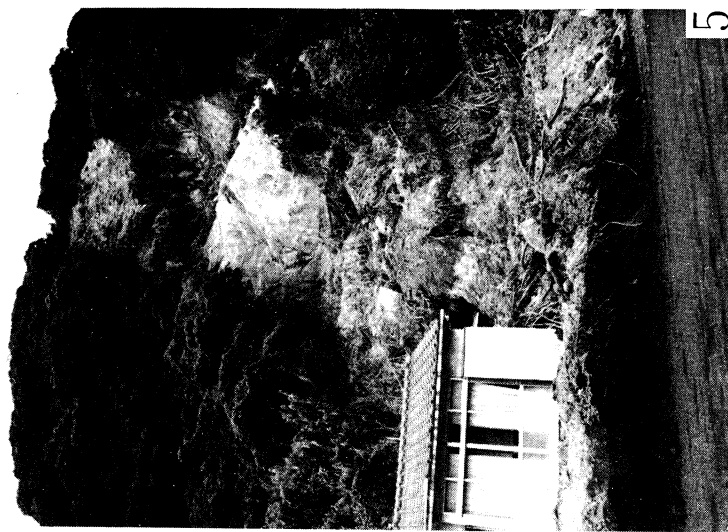
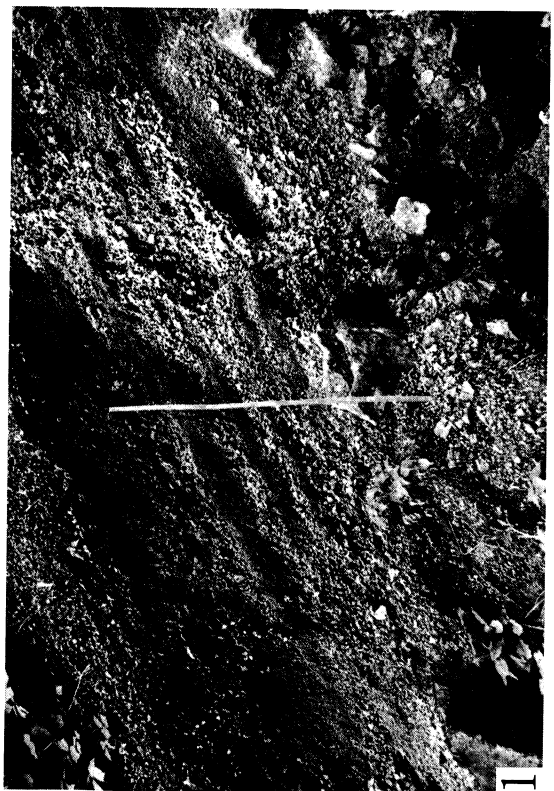
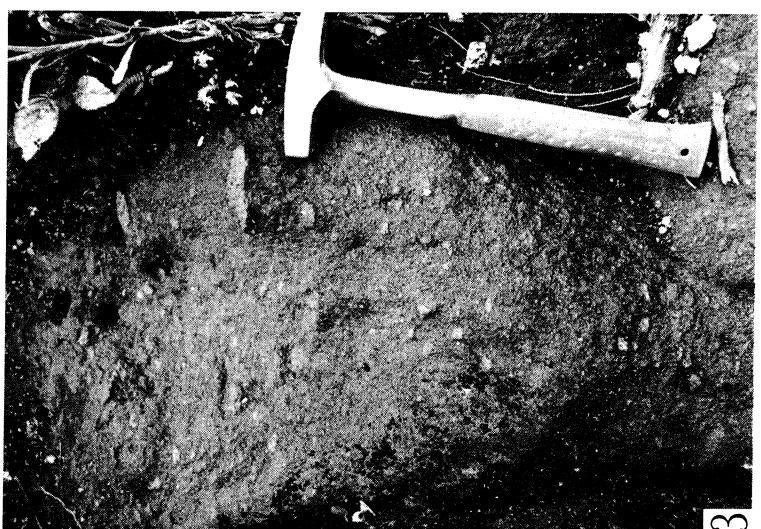
図版 4 説明

- 1 “ボラ” 堆積層. 40 度程度の傾斜地にも堆積している
- 2 湖沼堆積物-1
軽石質凝灰岩～砂岩. 分級作用が著しく, ラミナがよく発達している.
- 3 火砕流堆積物-4
黒褐色の基地を示す下部層の弱溶結部. 偏平な軽石片との色の違いが認められる.
- 4 火砕流堆積物-2
同質の基地中に岩石として点在. 最大長径は 50 cm.
- 5 牛根地区崩災現場
階段状の地形が認められる.

溶岩の東方 200m・海拔 30m 付近の斜面に一カ所だけ露出している。単一の岩体として産出するのではなく、溶結凝灰岩のブロック（平均径 3cm, 最大径 50cm）が同質の基地中に点在して産する（図版 4-4）。このような産状から、ごく近くに溶結凝灰岩の岩体の存在が推定される。

この地域のカルデラ壁は、海拔300m、平均傾斜40~45度で北に面し、海岸に接している。くわしく見ると、溶岩・溶結凝灰岩などの堅硬緻密な岩石は70度前後の急がいをなし、非溶結火砕岩などの軟弱な岩石は30~40度の緩斜面をなしている。これらの岩石は、前述のように交互に累重しているため、階段状の地形を呈している（第3、7図、図版4-5）。この緩斜面上には、ところによって、上位の溶岩類からなる直径数10cm前後の岩塊や崩土が堆積している。さらにこれらをおおって、20cm~2mにおよぶ粗しょうでルーズな降下軽石層、いわゆる桜島ボラが見られる（第3図、図版4-1）。とくに歴史時代のもの（第8図のIP=大正ボラ、IIP=安永ボラ、IIIP=文明ボラ）はきわめてルーズで、ごくわずかの衝撃を加えても、すぐくずれる。この桜島ボラは、時代の異なる軽石層が何枚堆積しているか、あるいはそれらがくずれて再堆積した二次堆積物の有無、さらには緩斜部の傾斜、谷型斜面の形などによって場所ごとに厚さがいちじるしく異なる。一般には、当然のことながら低位置ほど多量に存在する。

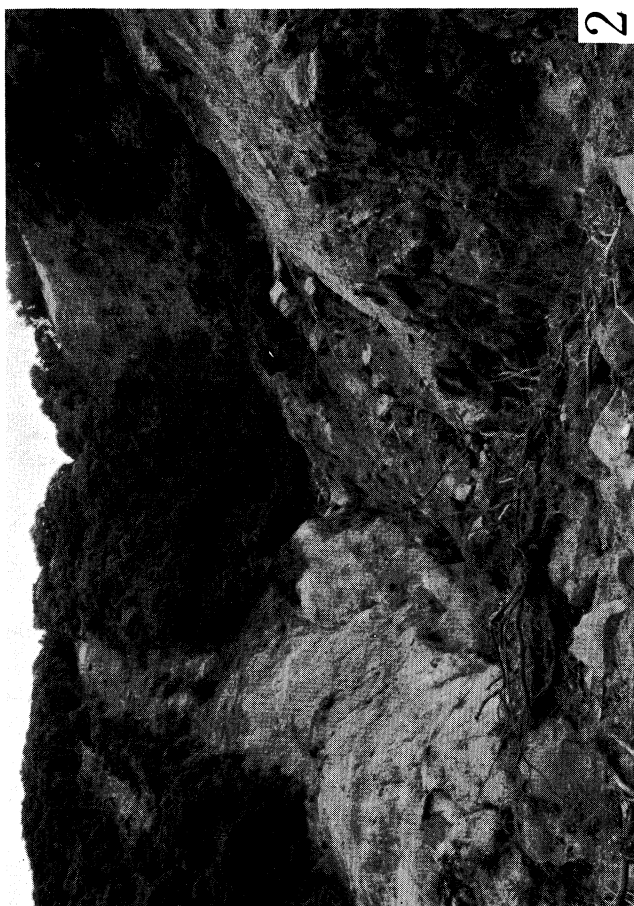
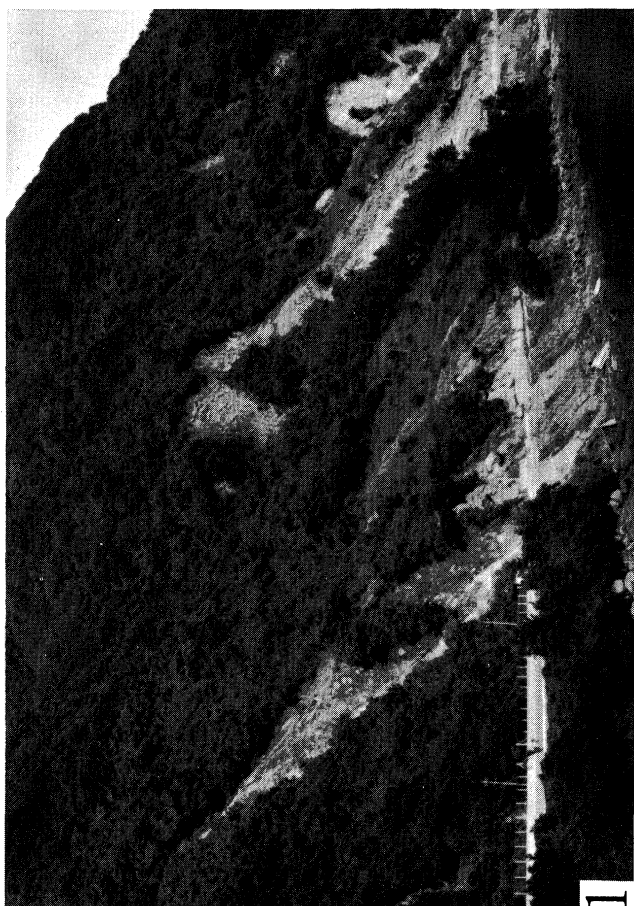
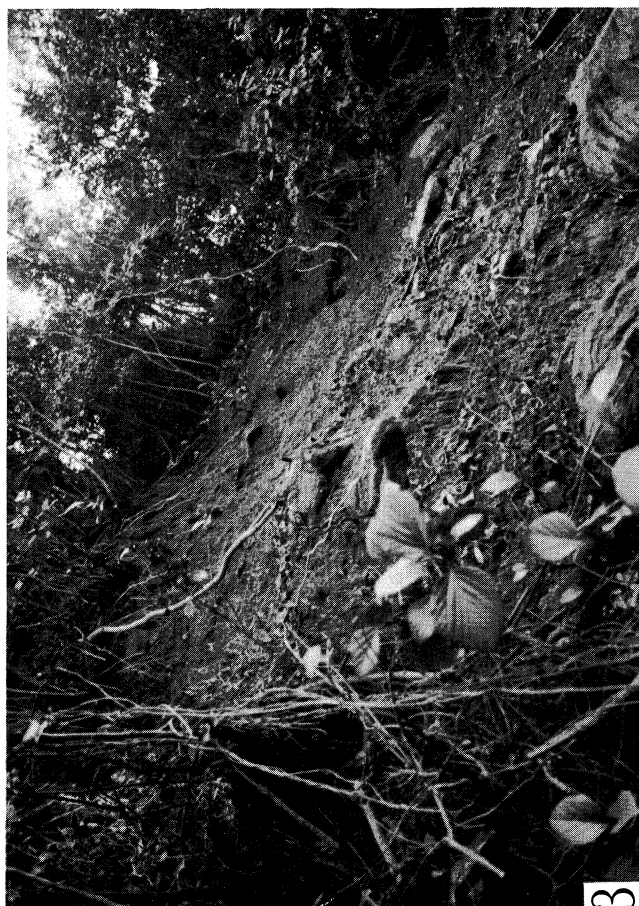
図版 5 説明

- 1 牛根地区崩壊現場遠望
桜島口付近
- 2 溶岩一前崎間の崩壊現場
階段状地形が認められる。
- 3 崩壊現場最上部
流紋岩の表面に“ボラ”層が厚く堆積している。
- 4 災害現場
溶岩一前崎間

この地域の山くずれは、こうした地形の中でもとくに谷型斜面ないし、ごく小規模な溪流に発生している（第7図）。また、山くずれの冠頂部は例外なく前述の緩斜面における桜島ボラのくずれに端を発している（図版5-3）、急がい部の溶岩類が崩落したものではない。このことは、流出土砂のかなりの部分が桜島ボラであったことから裏づけられる。なお、同じ降下軽石でも、より時代の古い降下軽石堆積物は発泡も悪くしまっており、切り立ったがけを作っていて、ほとんど崩壊していない。

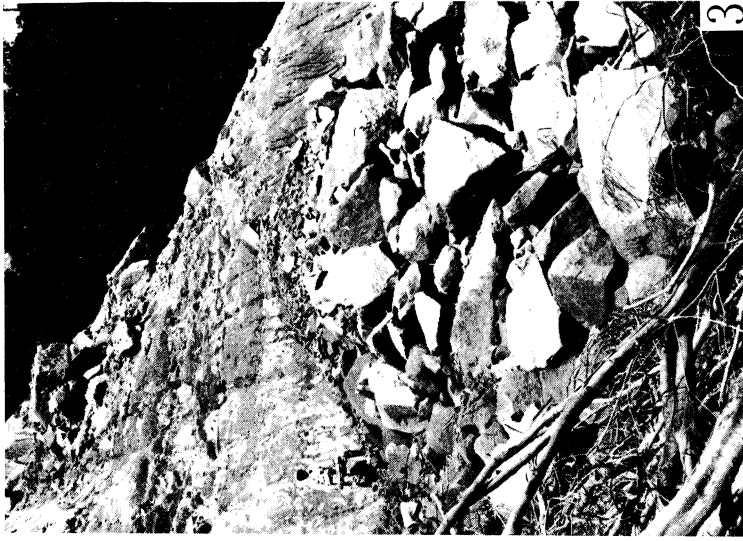
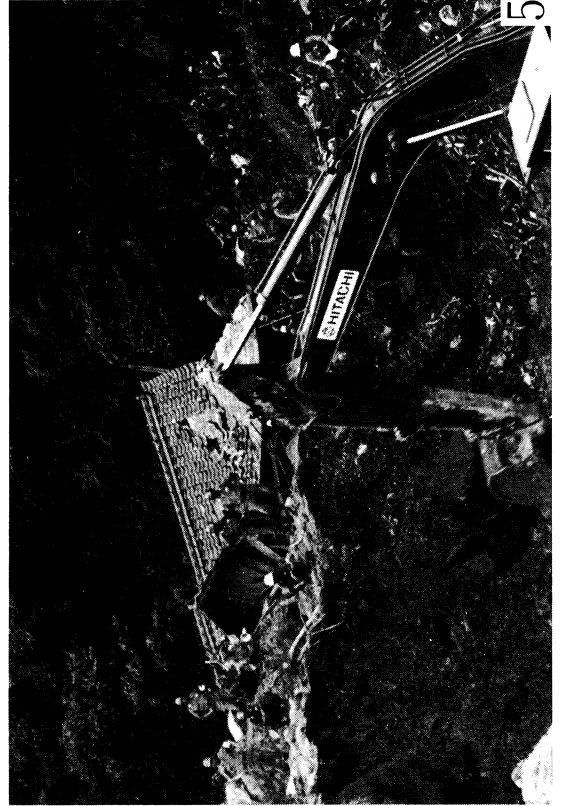
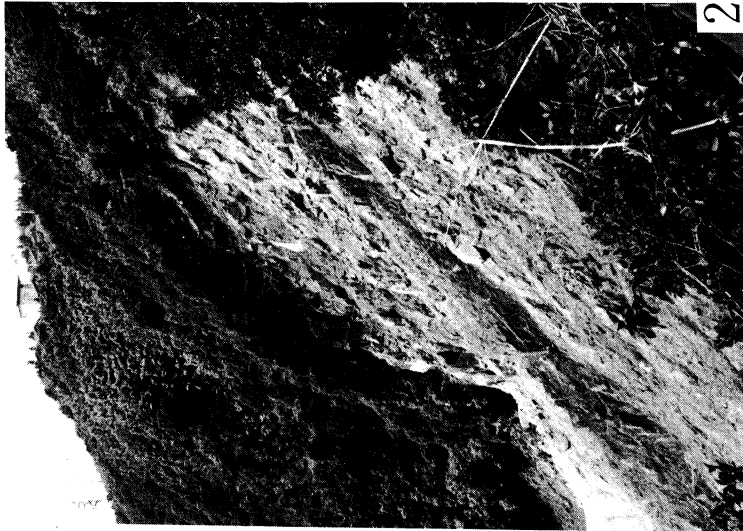
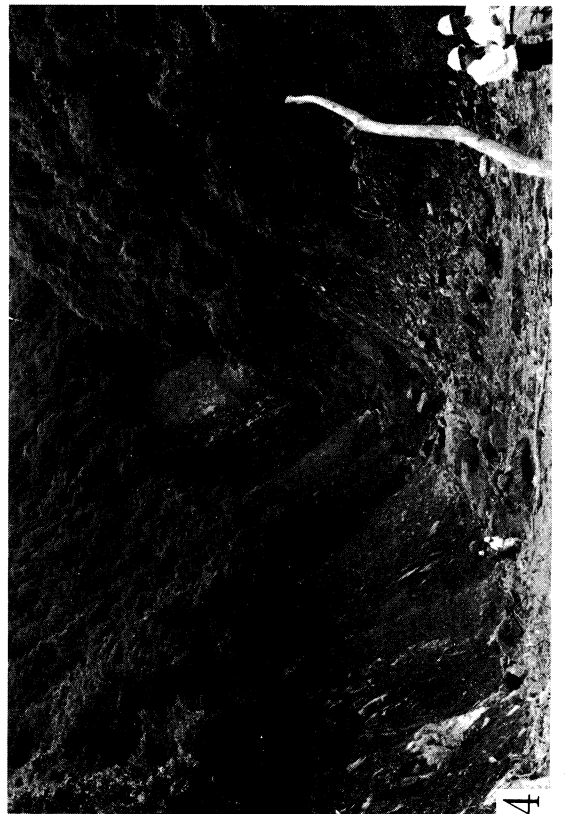
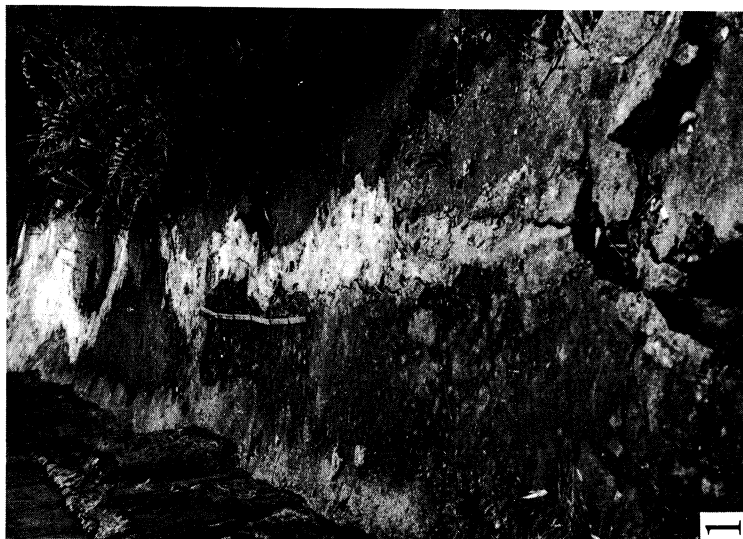
図版 6 説明

- 1 竜ヶ水裏の台地上にある民家裏庭に生じた亀裂
- 2 竜ヶ水崩壊現場
溶結凝灰岩
- 3 竜ヶ水崩壊現場近影
人物の頭上約 1.5 m 以上は吉野軽石流、多数の溶結凝灰岩の巨礫が散在している。
- 4 土石流の発生した沢の状況
竜ヶ水災害現場より上流方向を望む
- 5 被害状況
遺体の発掘作業が進められている現場

1977年6月24日午前10時48分、国鉄日豊線竜ヶ水駅付近の高さ300mの裏山が、幅約50m、高さ約100mにわたって頂上付近から崩壊し、3~5tonの巨大岩塊も含む約3万m³の土砂が溪谷をつたって激しい勢いで流出した。そのため、山麓の民家13棟が押しつぶされ9名の犠牲者を出した(図版6-5)。また、同時に国鉄・国道も不通になった。当時の気象状況を見てみると、15日以来北上してきた梅雨前線によって、17日までに200mmを越える大雨があった。18日から23日までは小康状態を保ったものの、24日午前中、折から通過した低気圧のために1時間10mm前後の雨が降った。15日からの雨量は、建設省竜ヶ水観測所で259mmであった。

崩壊地点の上部には県道寺山線が走り、その道路沿いがけ側に幅数 cm~20 cm の亀裂が数条認められる。崩壊後、これらの亀裂によってがけ側が約 2.5 m 沈下した。また、この亀裂の延長は民家裏庭まで伸び、全長約 250 m に達している（第 9 図・図版 6-1）。この裏庭はコンクリートで舗装されており、亀裂も何度か補修した形跡がある。3 年ほど前より徐々に亀裂が進
