沖永良部台風による建築構造物の被害について

立川 正夫・佐々木昭夫・福山 雅弘

DAMAGE TO HOUSES AND STRUCTURES CAUSED BY "OKINOERABU TYPHOON"

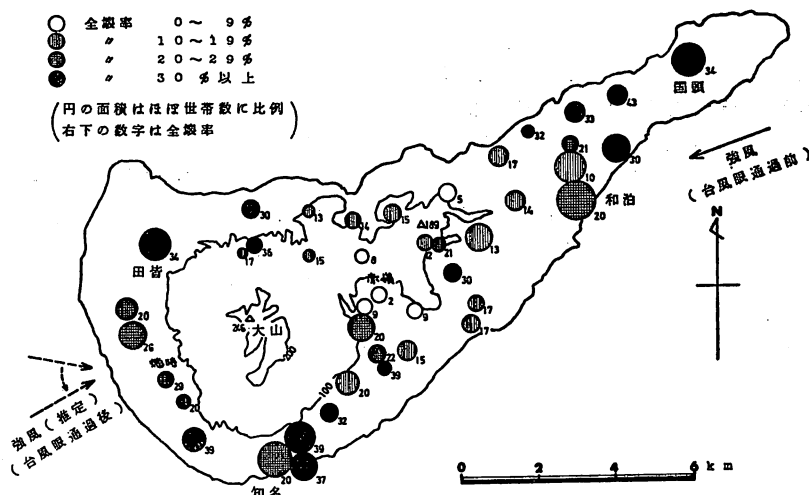
図2 部落別住家全壊率

し、地形的遮蔽の考えられるような、丘陵のやや入りくんだ部分がある。表3に示す住家の部落別被害棟数から各部落の全壊率を求め、図示すると図2のようになる。全壊率は島の東部（国頭附近）と西部（知名および田皆附近）で高く、全壊率が10%以下の部落は、ほぼ島の中央部にまとまっている。

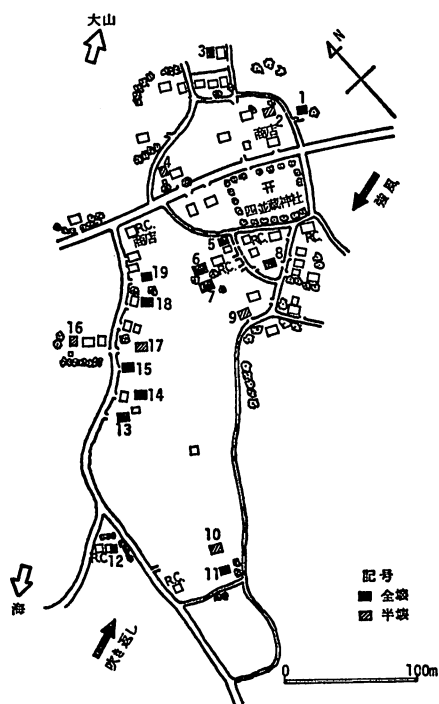
図3 住家の被害分布 (徳時部落)

部落の被害状況を示す例として、一部落の調査結果を述べる。徳時は島の西海岸にある戸数59の部落で、全壊17戸、半壊8戸の被害を出した。図3に部落の見取図を示す。部落の北東2.5kmに大山の頂部があるが、東西に走る主道路の北側にはしばらく平坦な土地が続く、一方主道路の南側は、海に向かってゆるやかに下る畑地である。強風は最初は山越えに、吹返しは海の方からうけた。被害は海よりにやや多いが、被害分布にはっきりした傾向はなく、周辺の樹木その他の

遮蔽物の状態により、各戸の被害に差が出たものと思われる。

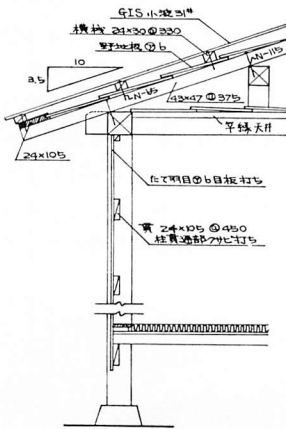
図5 木造住家の断面

島の住家のほとんどは木造である。最も一般的な、波形鉄板葺の木造住家の断面を図5に示す。屋根は3.5寸勾配で、寄棟と入母屋が多い。たるき上に厚さ6mmの野地板を重ねをとって張り(野地板は軒先部分のみとするものも多い)、横ざんを鉄板1枚(6尺)につき四つ割り(或は五つ割り、まれに三つ割り)に配置し、これに31#小波板を20cm程度の間隔で釘(N-45)打ちする。たるき先に鼻かくしをつけ、軒裏を張りあ

柱頭と軒桁の仕口は, 長ほどこみ栓打ちが正式といわれるが, 実際には長ほぞ或は短ほぞのみ, 一部横から釘打ちする程度である。桁とはりは相欠きとし, 同じレベルで交叉させる。この部分の柱頭は短ほぞ又は重ほぞとなる。一般に軸部から屋根に至るまで, 釘以外の金物の使用はまれで, 風に対する伝統的な構法や工夫のあとは見出せない。

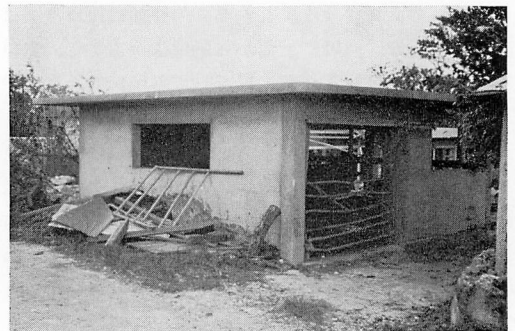
図13 ブロック造牛舎

島では牛の飼育が盛んで、多くの農家でブロック造（一部に石積み木造）の畜舎がみられる。木造小屋組のものは屋根に被害を受けたが、鉄筋コンクリートスラブのものは健全で、強風時の被難場所になった。一例を図13に示す。2.3でふれたが、隅部に島独特のブロック造の特徴である鉄筋コンクリートの柱型(25cm×25cm程度、鉄筋は13φ2～4本といわれる)がみられる。

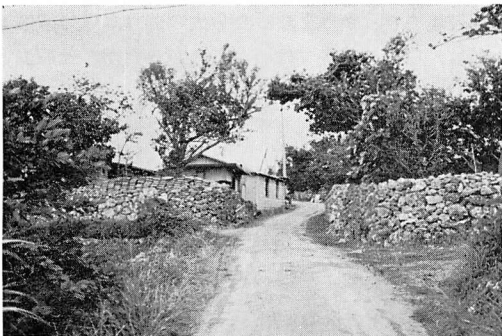
図15 石垣と防風樹の例 1

図15は部落で一般にみられるもので、厚さ1m弱、高さは1.2m程度のものが多い。内側にガジュマルが植えられているが、その気根が蛇籠のように石垣を包みこむのがよくみられる。図16は程度の高い石垣の例で、石垣の裏側に土を盛り、その上にガジュマルが密

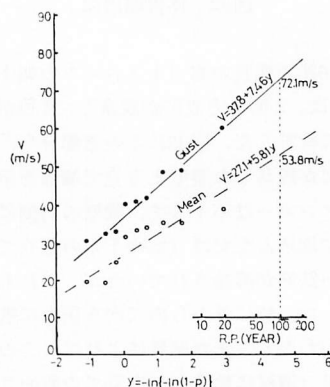
図37 風速再現期待値

沖永良部測候所が観測を開始（昭和44年5月）して以後の、年最大風速の記録を表4に示す。超過確率 P をHazenの方法で求め、2重指数分布への当てはめをしたのが図37である。平均風速の分布には問題があるが、Gumbelの積率法で回帰直線を求め、再現期間100年の期待値を求めると、瞬間風速72.1m/s，平均風速53.8m/sという結果になる。資料数が少ないので、更に今後の観測にまたなければならないが、今後の最大瞬間風速60.4m/sという値は、この地方にと

って、“きわめてまれなケース”ではないことは確かである。

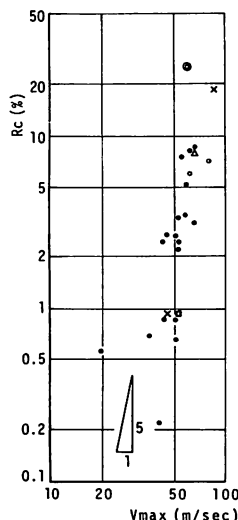
図38 最大瞬間風速と住家全壊率 (Rc)³⁾

究³⁾がある。今度の台風も加えてその関係を示すと図38のようになる。従来の台風とくらべ、風速に対する全壊率が異常に高い。遮蔽物が少なく、住家の質の低いことがその主要な原因と思われるが、或は60.4m/s(高さ11m)を上まわる強風があったかも知れない、という考えも否定できない。

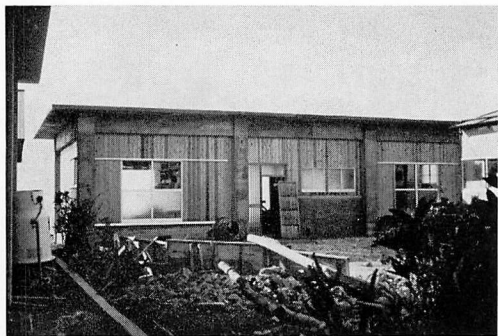
図39 鉄筋コンクリート造新築住家

災害後の新築住家の数はまだ少ないが、その構造種別を表5に示す。鉄筋コンクリート造および鉄筋コンクリート造プレハブが全体の床面積の74%を占め、島民の木造離れの傾向がすでに表われている。6.2で述べたように、好ましい傾向であるが、高温多湿地の居住性には問題があり、観光地の景観の点からも、鉄筋コンクリート造等の設計には、今後の工夫がほしい所である。新築の例として、図39には外壁を木造とした鉄筋コンクリートラーメン造住宅を、図40には伝統的
