地形・地質からみた2010年10月20－21日奄美大島豪雨による災害

理工学研究科地球環境科学専攻 井村隆介

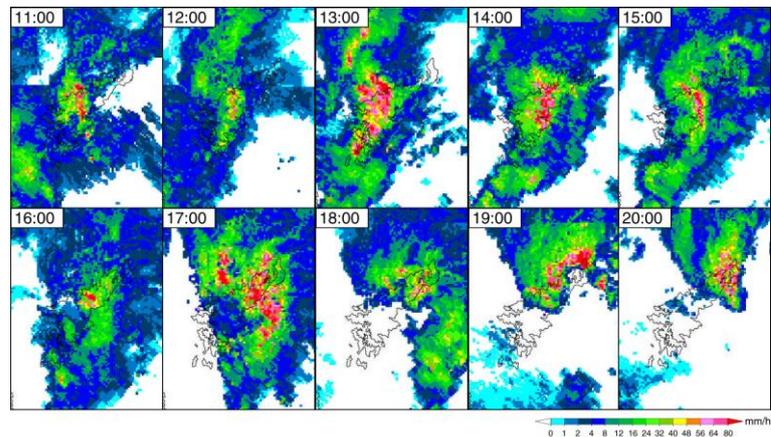
2010年10月18日から20日にかけて、奄美地方付近に前線が停滞した。そこに南から湿った空気が流れ込んで、大気の状態が非常に不安定となり、20日は奄美地方北部で雨雲が発達し、奄美大島に次々と流れ込んでいった(図1)。奄美大島では19日明け方から激しい雨となり、龍郷町では20日の未明に、同日昼前から昼すぎにかけては、奄美市住用や大和村付近で100mmを超える時間雨量を記録した。とくに奄美市住用では、11時-13時までの2時間の時間雨量がいずれも130mmを超える猛烈な雨となった(図2)。奄美市名瀬では20日23時20分までの最大24時間降水量648.0mm、20日の日降水量622.0mmとなり、ともに年間の観測史上1位の記録を更新した。

図1 2010年10月20日11:00から20:00のレーダー解析雨量(鹿児島地方气象台による)

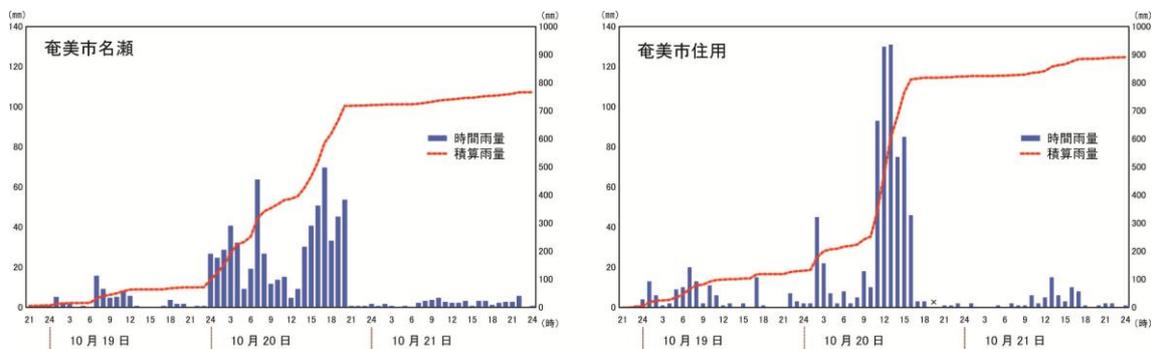
図2 2010年10月19日から21日の奄美市名瀬と住用の降水記録(气象台と鹿児島県の記録による)
