降下軽石と火山灰土でおおわれた堆積岩地域の山地崩壊

On the Landslides in the Sedimentary Rock Region Covered with Pumice-fall and Volcanic-ash

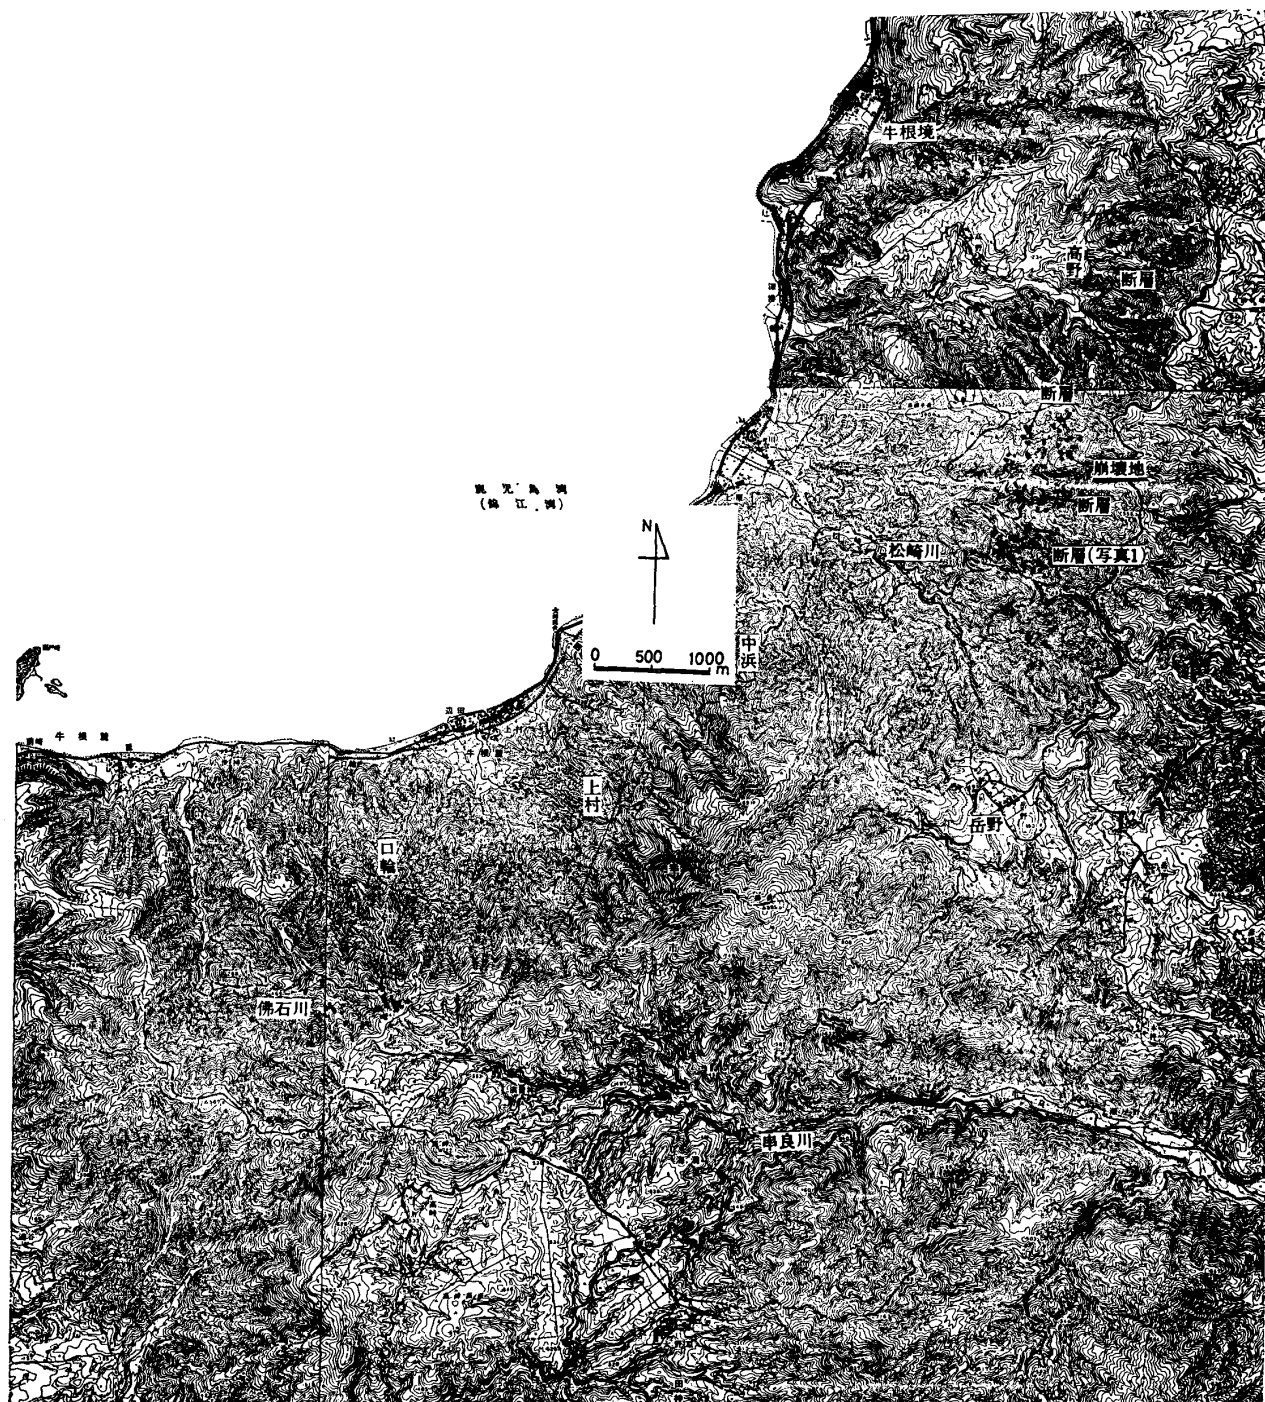
図一1 1976年6月に発生した山地崩壊の分布と断層位置図

地質は、時代未詳中生代の四万十層、新生代の花こう岩および溶結凝灰岩が分布する²⁾。四万十層は砂岩、頁岩、千枚岩およびチャートの互層からなる。それらの分布割合は四万十層が大部分の面積を占め、花こう岩は南東部に、溶結凝灰岩は北部および南部において小面積で分布する程度である。さらに、火山灰土、降下軽石がほぼ全体の面積をおおう形で堆積している。その堆積の厚さは数十cmから数mにおよぶ。四万十層の構造は、橋本³⁾によると、一般走向N20~30°Eで、地層は中庸から高角度で北西に傾斜する。断層の存在も報告されている。筆者等の地質観察によっても、同様の構造、断層の存在が確かめられた。図-1に断層の位置を、写真-1に断層面の状況を示す。観察した断層の形態は横ずれ断層である。

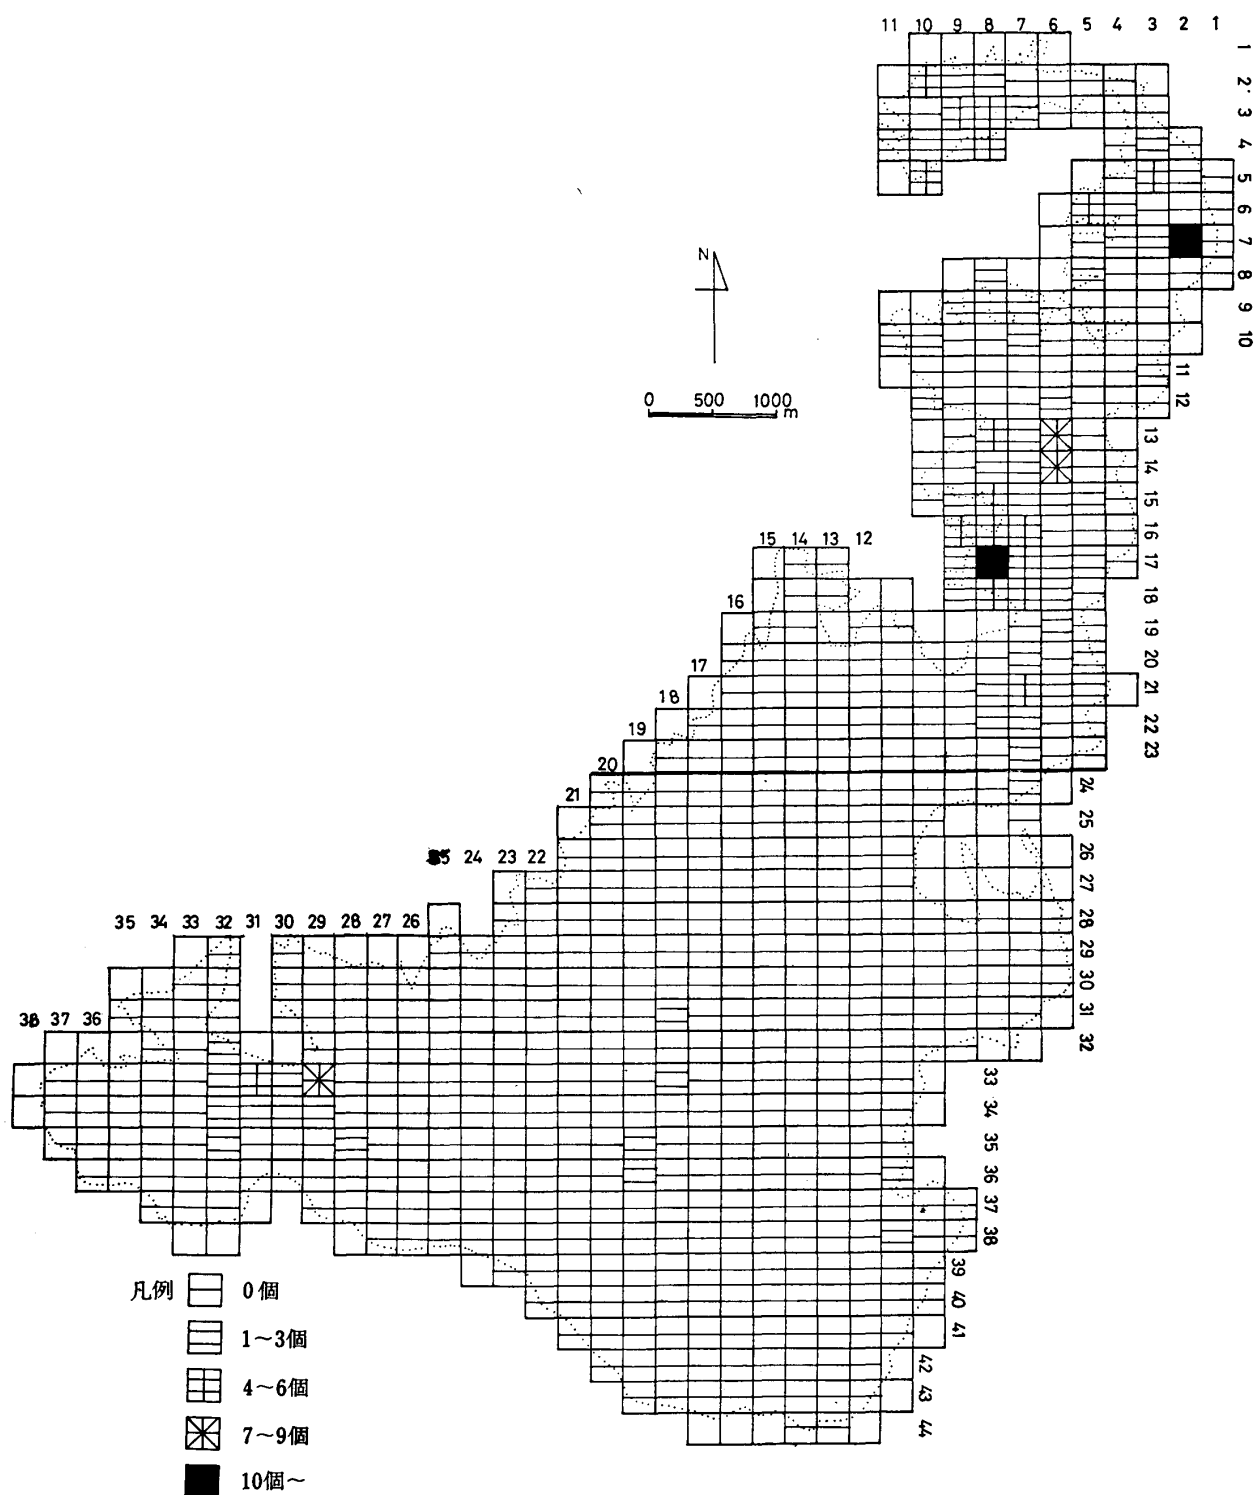
図—8 崩壊地分布図

今回、発生した崩壊地分布を図-2に、その図を用いて地形解析と同様にして得られた崩壊個度数別分布を図-8に示す。現地調査によって確認した崩壊地の総数は237個である。崩壊地は、牛根境に面する流域斜面、高野に面する流域斜面、松崎川上流域の西向き斜面および佛石川上流域の斜面に集中的に発生し、顕著な偏在傾向を見せている。

崩壊地の地質別内訳は、堆積岩174個(72.4%)、溶結凝灰岩63個(26.6%)であり、絶対数では前者の堆積岩に多く発生している。しかし、地質ごとの単位面積あたりで崩壊発生個数を比較すると1haあたり堆積岩0.079個、溶結凝灰岩0.189個と後者が大きくなる。

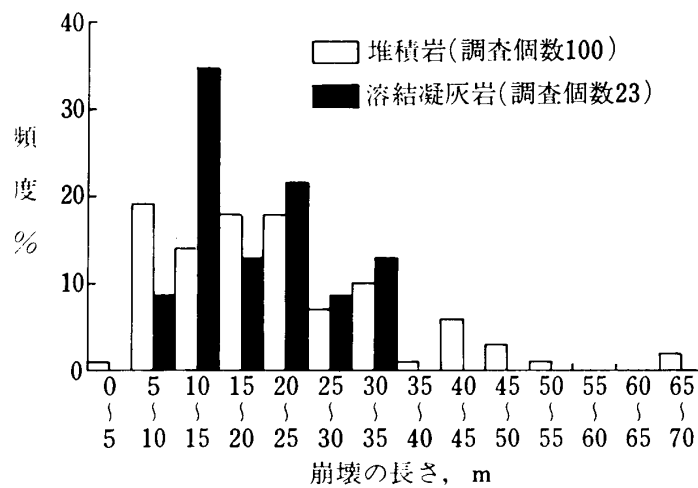
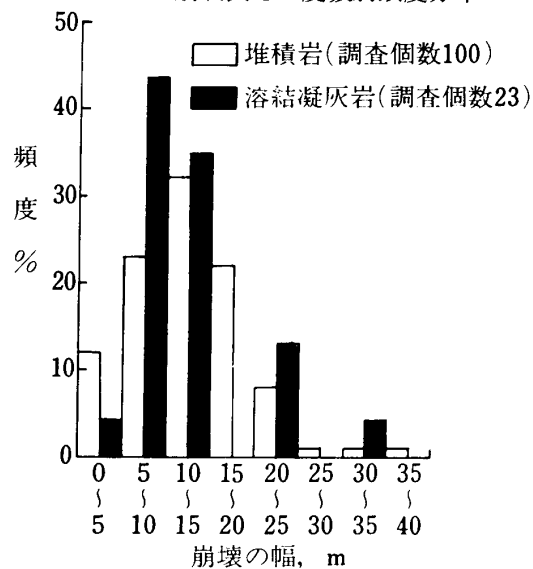
図—12, 13は、それぞれ崩壊の長さ、幅の度数別頻度分布を示す。崩壊の長さは、地質によって異なり、堆積岩は溶結凝灰岩にくらべ大きい値を示している。崩壊の幅は、崩壊地のほとんどが25m以内で、地質による差は見られない。

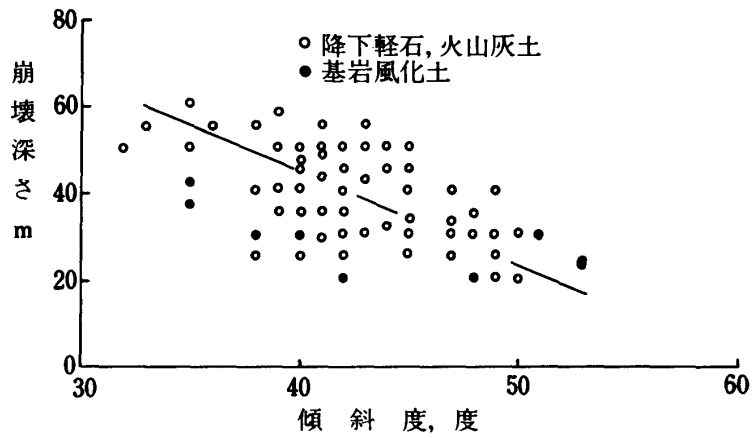
図—14 崩壊深さと傾斜の関係

崩壊の深さは、その多くが 60cm 以内に分布する。崩壊の深さを斜面の傾斜度との関係で示したのが図—14である。傾斜度が大きくなれば崩壊深さは小さくなる。前述したように、崩壊形態は、その

多くが火山灰土を境に、その上部をおおう降下軽石がすべり落ちたものである。したがって、崩壊の深さは、降下軽石層の厚さを表わしていることになる。

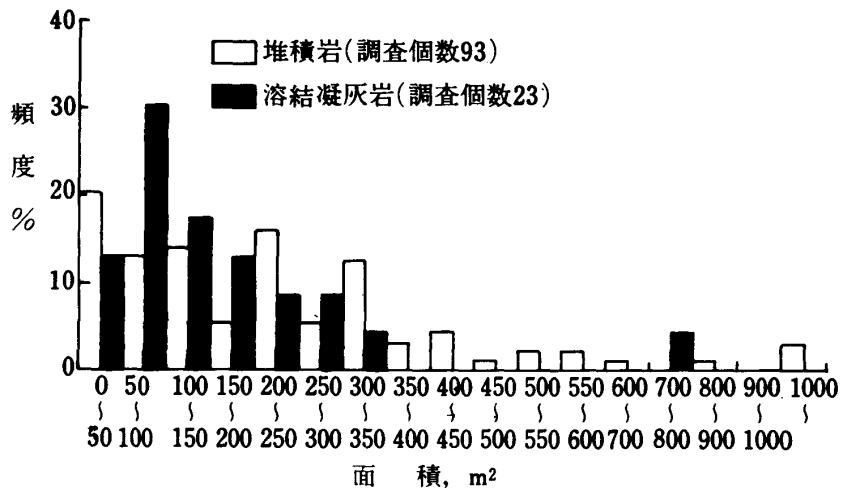
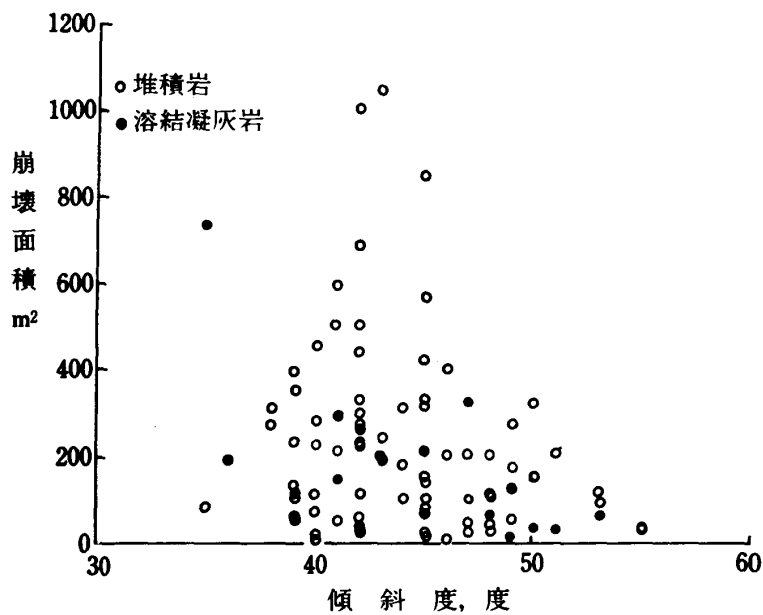
図-15, 16は、それぞれ崩壊面積の度数別頻度分布、崩壊面積と傾斜度の関係を示したものである。崩壊地の面積の多くは、 450m^2 以内と小規模である。崩壊面積は傾斜度の増加に対し指数的に減少する。

また、崩壊面積は地質によって異なり、堆積岩の崩壊面積にくらべ溶結凝灰岩のそれは小さい。地質別平均面積は堆積岩 224.8m^2 、溶結凝灰岩 165.8m^2 である。

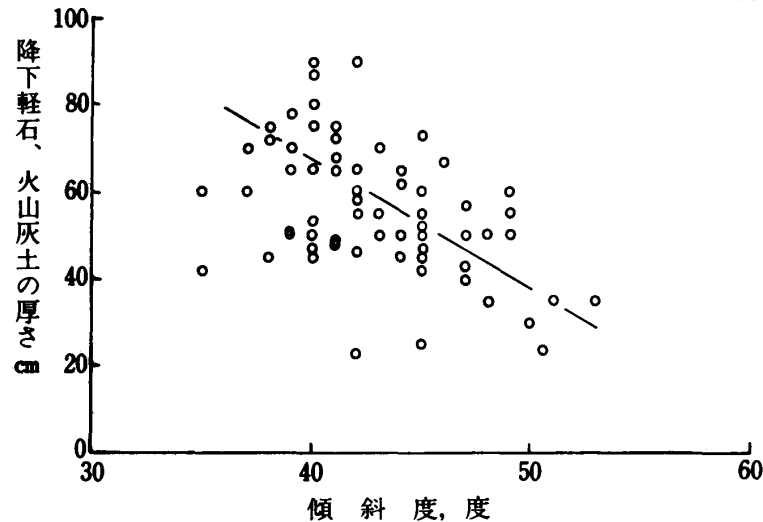
図一23 降下軽石、火山灰土の厚さと傾斜の関係

状は、堆積岩、溶結凝灰岩の複雑な地形の変化を反映する。火山灰土、降下軽石の堆積厚さは、堆積岩では急傾斜の砂岩において薄く、緩傾斜の頁岩において厚い。図一23は、火山灰土、降下軽石の堆積厚さを傾斜度に対してプロットしたものである。傾斜角が大きくなれば、厚さは減少する。斜面の一部に52度以上の急傾斜の砂岩の斜面、断層斜面および溶結凝灰岩のガケが存在すれば、その部分では火山灰土、降下軽石の堆積は見られず、斜面全体として、不連続な堆積構造を示す。このような斜面では、降下軽石、火山灰土は不安定な状態にあり、崩壊しやすい斜面となる。

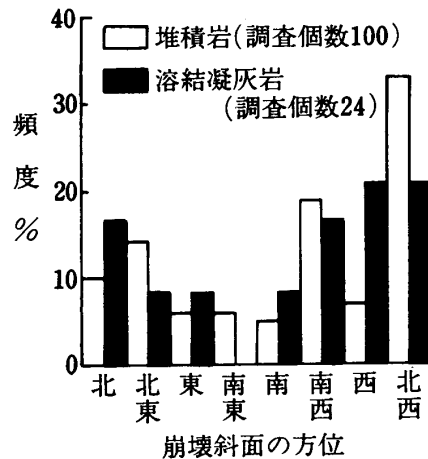
図—26 崩壊斜面方位の頻度分布

図—26は、崩壊した斜面の向きを8方位に分け、その頻度別分布を示したものである。調査個数124個の方位別内訳は、北西38個(30.6%)、南西23個(18.5%)、北東16個(12.9%)、北14個(11.3%)、西12個(9.7%)、東8個(6.5%)、南7個(5.7%)および南東6個(4.8%)である。北寄りの斜面を合計すると60%近い頻度となり、この方位に崩壊の偏在性が見られる。地質別に見ると、方位の偏在性は堆積岩だけにあらわれ、溶結凝灰岩にはない。堆積岩の構造から考えると、崩壊地が多く偏在する北寄りの斜面は、地層の傾斜方向と一致する流れ盤構造を示す。

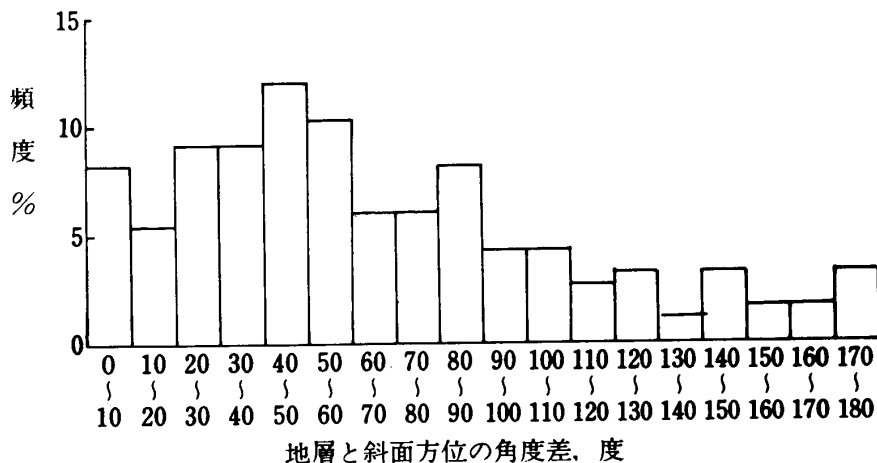
図—27 地層と斜面方位の角度差の度数別頻度分布

図—27は、地質構造と崩壊の関連を定量的につかむために、地層と斜面方位の角度差の度数別崩壊発生個数頻度分布を示したものである。この方法は、地すべり発生条件の分析にも用いられている⁵⁾。斜面は、地層と斜面方位の角度差が0から90度の範囲内にあれば、流れ盤構造、90から180度の範囲内にあれば、受盤構造となる。分析結果は、流れ盤構造に74.5%の多くの崩壊が発生している。

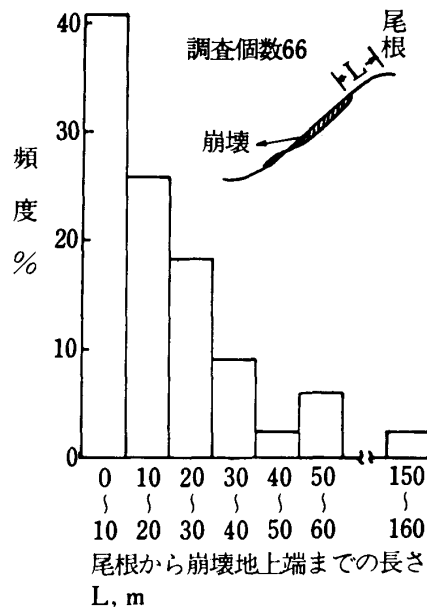
図一28 尾根から崩壊地上端までの長さの度数別頻度分布

地形の位置からみると、崩壊は、地形の変換点で発生する傾向をもっている。図—28は、崩壊の発生位置を、崩壊の上端から尾根までの長さ(斜距離)で表わし、その度数別頻度分布を示したものである。崩壊の90%は、尾根から40m以内と短い長さで発生する。山地崩壊の予防と言う点で考える

と、尾根から崩壊上端までの長さに崩壊の長さを加えた、尾根から 60~70m の範囲内では、森林の取り扱いに注意することが必要である。

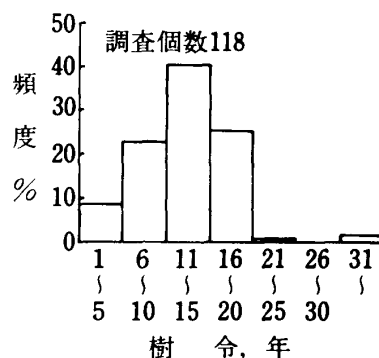
図一29 樹令による度数別崩壊発生頻度分布

山地崩壊の樹種別発生頻度を見ると、調査個数 118 個の内訳は、スギ、ヒノキ、マツの針葉樹林 108 個 (91.5%)、広葉樹林 10 個 (8.5%) となり、ほとんどの崩壊は針葉樹林に発生している。樹令は図一29 の度数別崩壊発生頻度分布に示すように、90% 以上の崩壊は20年以下の幼令林分で発生している。松崎川上流域は、1947年の航空写真による観察では、その当時広葉樹林でおおわれていた森林も1955 年ごろから伐採が進み、今日では、その後植栽された樹令 20 年以下の針葉樹林に変化をとげている。串良川上流域では、1947年当時、20年前後の幼令針葉樹林だった森林は、現在では、樹令50~60年の壮令林に生長している。

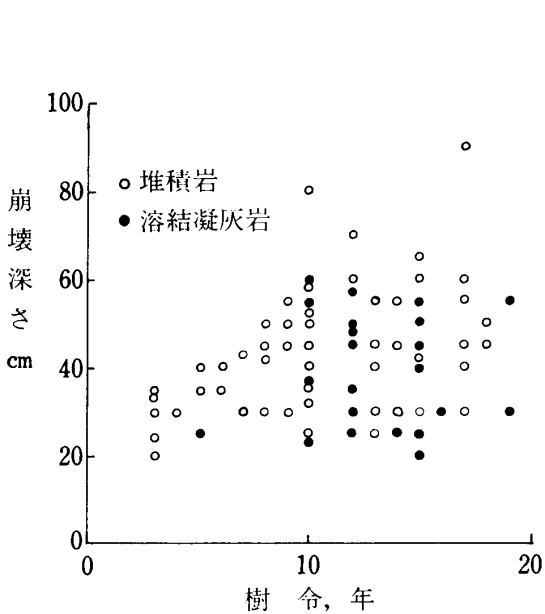
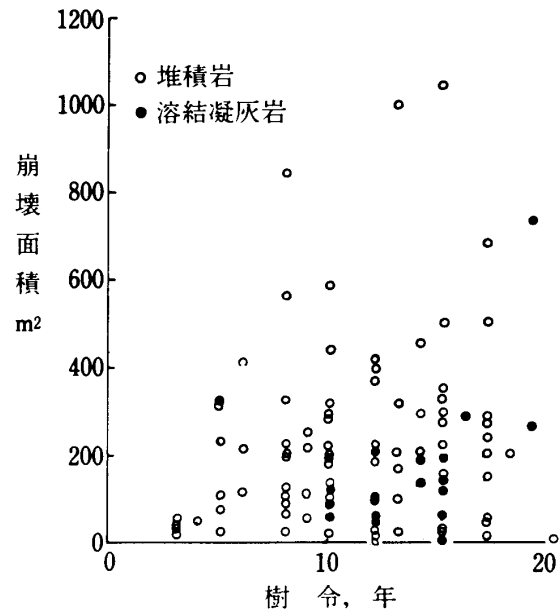
図一30, 31は、樹令に対し、それぞれ崩壊深さ、崩壊面積の関係を示したものである。樹令が大きくなると、崩壊深さ崩壊面積は増加する傾向が見られる。この原因は、樹令が大きくなるとともに根系が生長し、深さ、平面方向にわたって表土層を深く、広く緊迫することによるものと考えられる。根系の伸長度を土層断面との関連で観察した結果によると、調査個数39個の内訳は、最上層の降下軽石層までの根の伸長 17 個 (43.6%)、その下層の火山灰土までの根の伸長 15 個 (38.5%) および基岩風化土までの根の伸長 7 個 (17.9%) となる。根の密度は、降下軽石層が最も密で、火山灰土、基岩風化土では疎になる。
