8・6 豪雨災害と鹿児島市の地質

著者	大木 公彦
雑誌名	「1993年鹿児島豪雨災害の総合的調査研究」報告書
巻	1
ページ	61-73
URL	http://hdl.handle.net/10232/00012958

理学部 大木公彦

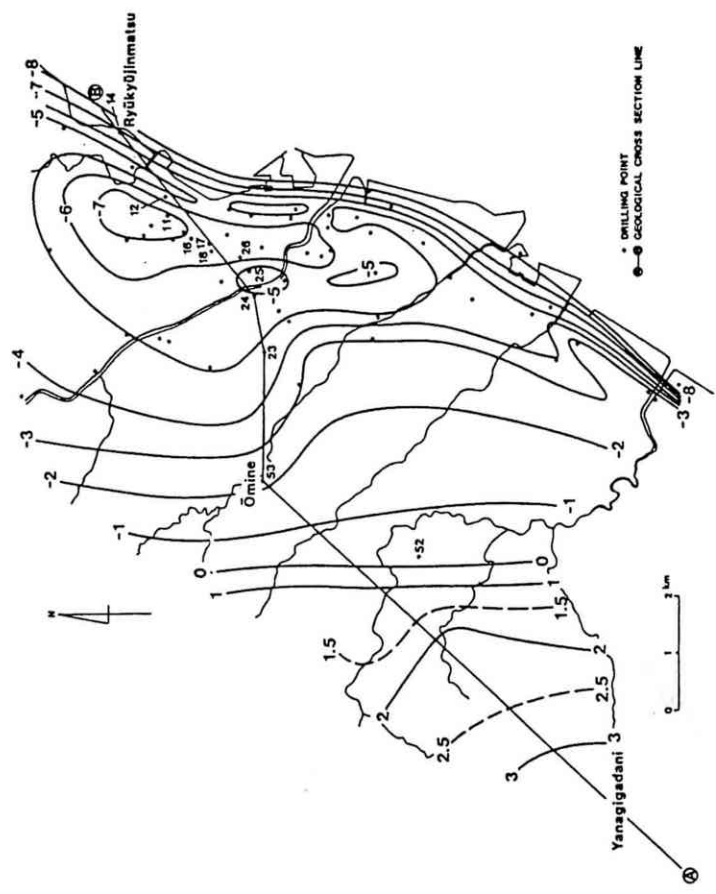
図2. 基盤岩 (四万十累層群) の侵食面の高度分布 (等値線は 100m 間隔) と伊作峠-磯琉球人松の地質断面

(通商産業省資源エネルギー庁, 1976, 1979, 1987, 1990; 久保田, 1986, 1991; 大木ほか, 1990)。大木ほか(1990)は、鹿児島市地域において、地質調査と温泉ボーリングの試料から四万十累層群とそれを覆う伊作火砕流が断層を伴いながら階段状に鹿児島市南西部から北東へ高度を下げ、鹿児島市の中央部で最も深く、吉野台地の地下では逆に北東へ浅くなっていることを明らかにした(図2)。さらに、この傾動運動は、吉野台地北部から八重山へ至る北西~南東方向の山塊を形成した一連の火成活動の時期、1.0~0.7Ma頃に起こった可能性が高いことを指摘した。とくに吉野台地は、地質調査の結果から、その隆起する地域の北限が重富から吉田麓に想定される断層以南であることが分かっている。大崎鼻が、現在も桜島の噴火と呼応しながら隆起・沈降を繰り返していることは多くの論文で紹介されている。この傾動運動の結果として、吉野台地には北東-南西と北西-南東方向の断層が生じ、相対的に沈降の場にある甲突川流域には2万4千年まえに噴出したと考えられている妻屋・入戸火砕流堆積物(シラス)が厚く分布することになる。

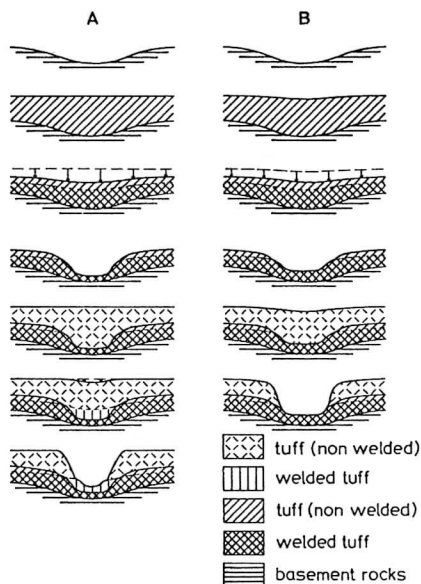
図3. 火砕流の堆積様式と地形との関係

火砕流堆積物はその部分でもっとも圧密を受けて厚さが減少し、雨水によって侵食が始まって元の谷の位置に再び新しい谷が形成されること（火砕流堆積物は旧谷地形をコピーする）を報告した（図3）。したがって、鹿児島市に分布する妻屋・入戸火砕流堆積物の上面は堆積前に発達した谷地形に沿って侵食・開析され、北東部の吉野台地、紫原台地、桜ヶ丘台地を除いて尾根が痩せ細り、台地の地形がほとんど残されていない（図4；大木，1988）。

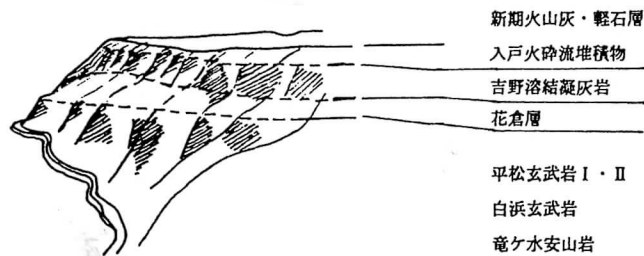
図5. 竜ヶ水地域の地形と地質との関係

8月6日の集中豪雨の際に竜ヶ水から磯へ至る10号線沿いの地域では、ほとんどの谷で土石流や斜面崩壊が発生した。そのほとんどが磯火砕流と花倉層最上部のあたりから起こっている（図版1，写真2～4；横田ほか，1994）。海成層である花倉層はおもに凝灰質砂，泥，凝灰角礫岩から構成され、地形的に緩い斜面（棚）を形作っている（図5；大木，1969）。一般に、この緩斜面は上位の溶結凝灰岩（吉野火砕流）などの崩落堆積物（崖錐）に覆われており，8月6日の集中豪雨によって大量の水を含んだこの崖錐堆積物が土石流となって，谷部に堆積していた崩落堆積物を巻き込み流れ下ったと考えられる。竜ヶ水地域は，過去20数年間，学生野外実習で訪れており，谷に転がっていた1m前後の巨礫は災害後の野外実習の時には跡形もなく消え，岩盤が露出する急な谷に変っていたことから裏付けられる。

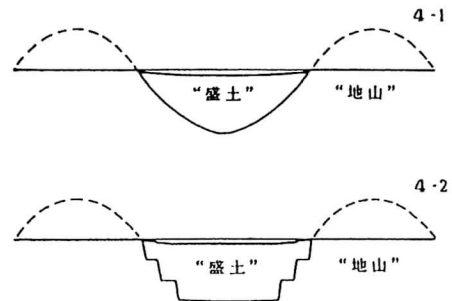
図8. 山を削り谷を埋めて平坦な団地を造る工法の模式図（上：古い団地；下：伊敷ニュータウンの例）

いままで述べてきた豪雨災害と地質の関係は、シラスの山を削り谷を埋めて平坦な地形を造る工法（図8）を採用した、1960年代の終りから始まった鹿児島市の宅地造成の在り方に警鐘を鳴らしている。大木（1988）は、谷を埋めた“盛土”の部分の不等沈下によって、“地山”との境界に位置する宅地の擁壁や家屋に亀裂や段差が生じ、その亀裂を追跡すると馬蹄形をした元の谷の形が復元されることを報告した（図9）。さらに、1975年ころから調べている団地の亀裂は現在も開きつ

幸いに鹿児島は地震の少ない地域である。しかし、活火山桜島をかかえ、大正三年の大噴火の時には桜島本島よりも鹿児島市内で地震による死傷者がでていた。1978年に起こった宮城県沖地震で鹿児島市と同じ工法を採用した団地が崩壊し、造成まえの谷地形に戻った例（東北大学理学部地質学古生物学教室、1979）や、1987年に起こった千葉東方沖地震で内陸造成地で液状化現象が発生（環境庁国立公害研究所発表）したことを考慮すると、鹿児島市の団地に見られる亀裂やパイピングに対して早急に対策を講じる必要があるように思える。今回の洪水が良い例であるが、災害は忘れた頃にやってくるもので、地震や火山災害が起こっても被害を最小限にする努力は忘れてはならないと思う。都市開発は地質や地下水系を正しく把握したうえで進めるべきで、無理な団地造成よりも、周辺の過疎地を視野に入れた広域的な都市開発を考える必要がある。
