シラス崩災の一型式-1976年6月梅雨前線豪雨による 鹿児島市紫原台地周縁部の崖崩れについて-

著者	岩松 暉
雑誌名	鹿児島大学理学部紀要. 地学・生物学
巻	9
ページ	87-100
別言語のタイトル	A Type of the So-called “ Shirasu Disasters ” -Slope Failures at the Margin of the Murasakibaru Plateau, Kagoshima City, Owing to the Heavy Rain of a Baiu Front in June, 1976-
URL	http://hdl.handle.net/10232/00001703

岩松 暉**

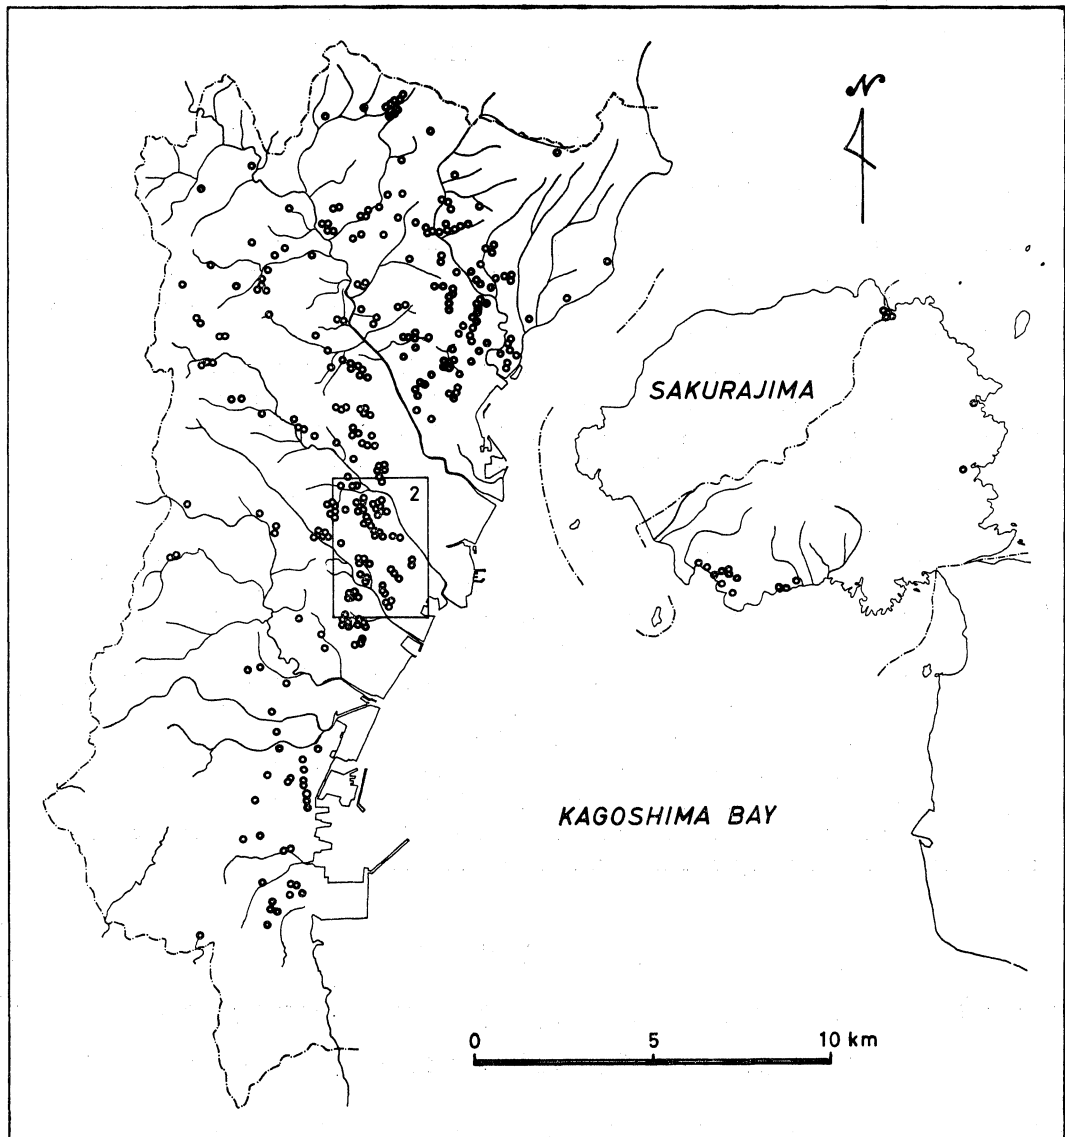
この梅雨前線豪雨によって、各地に崖崩れが発生し、死者 32 人、重軽傷者 37 人の大きな犠牲者を出した。また、建物をはじめ、農作物・道路・河川・橋梁・鉄道なども大きな被害を受け、物的被害の総額は 234 億円にものぼった。鹿児島市内にも多くの崖崩れが発生したが（第 1 図）、人口密集地のためとくに人的被害が大きく、14 人の死者を出した。これは、月々約 1,000 人の割合で急増を続ける人口を吸収するために、シラス台地を切り開き、無秩序でズサンな宅地造成を行った当然の結果であった。現在、50 戸以上の新興団地は 86 カ所を数え、その大部分はシラス台地の上にある。今回 13 人の犠牲者を出した宇宿町と唐湊の被災現場は、共にこうした団地の中でも最大級の^{うすきとそ}紫原団地の^{むらさきばる}両すそに当たっている。

第 1 図 1976 年 6 月梅雨前線豪雨による鹿児島市内の崖崩れ個所（鹿児島市消防局警防課調べ）
枠内は第 2 図の位置を示す。

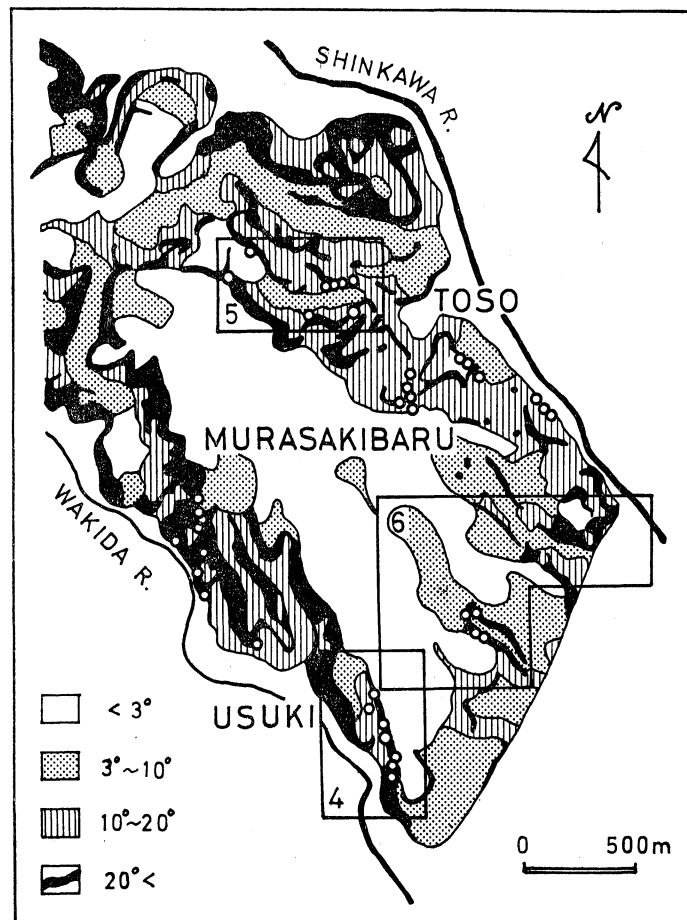
第2図 鹿児島市紫原台地傾斜区分図
○印は調査した崖崩れ個所，枠内の数字は付図の番号を示す。
