# 1997年鹿児島県北西部地震による文教施設の被災状況

## その1. 宮之城農業高校

Damage to School Buildings during the 1997 Kagoshima Prefecture Hoku-Seibu Earthquakes  
PART- 1 Miyanojou Agricultural High School

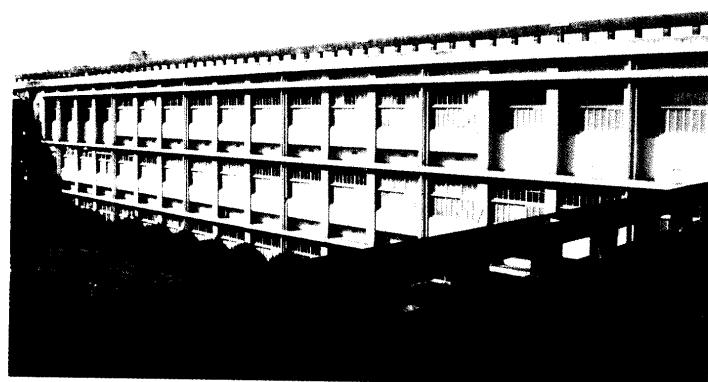
写真-3.1 特別教室棟全景（3月28日）

写真-3.1に特別教室棟の全景を、写真-3.2～3.6に3.26地震後及び5.13地震後のひび割れ状況を示し、写真-3.7には二階南側（A通り）のひび割れ状況を示す。図-3.1に管理教室棟と特別教室棟を結ぶ渡り廊下の被災度を示している。西渡り廊下は柱の損傷が激しいのに対し、東渡り廊下は一部の柱以外無被害と言える。これは付属建物が併設されていたことによると考えられる。

一階二階とともに、北側柱の破壊状況は南側より激しかったので、北側（B通り）だけに鉄骨造X形プレースと鉛直サポートを4月に設置し、本校舎の使用を禁止する措置を取った。許容軸力20(t)の鉛直サポートをせん断ひび割れが生じていた柱の近くに一階に3個ずつ、二階には2個ずつ設置した。これは北側の外側が通路であったことによる。

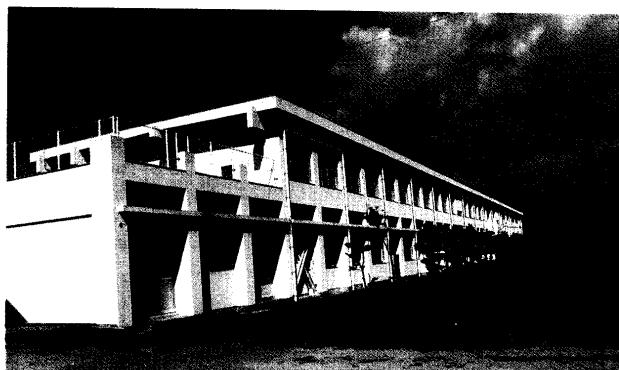
写真-4.1 産業振興棟(3)全景 (3月28日)

図-4.1に1階の柱の5.13地震発生後の被災度区分判定を示している。写真-4.3～4.4に5.13地震後のひび割れ状況を示す。3.26地震では大きな被害は見られず、被災度Ⅱ以上のものは確認できなかった。5.13地震後には被災度Ⅲの柱が二本あり、写真-4.2、4.3のようなせん断ひび割れが二階の極短柱に生じた。

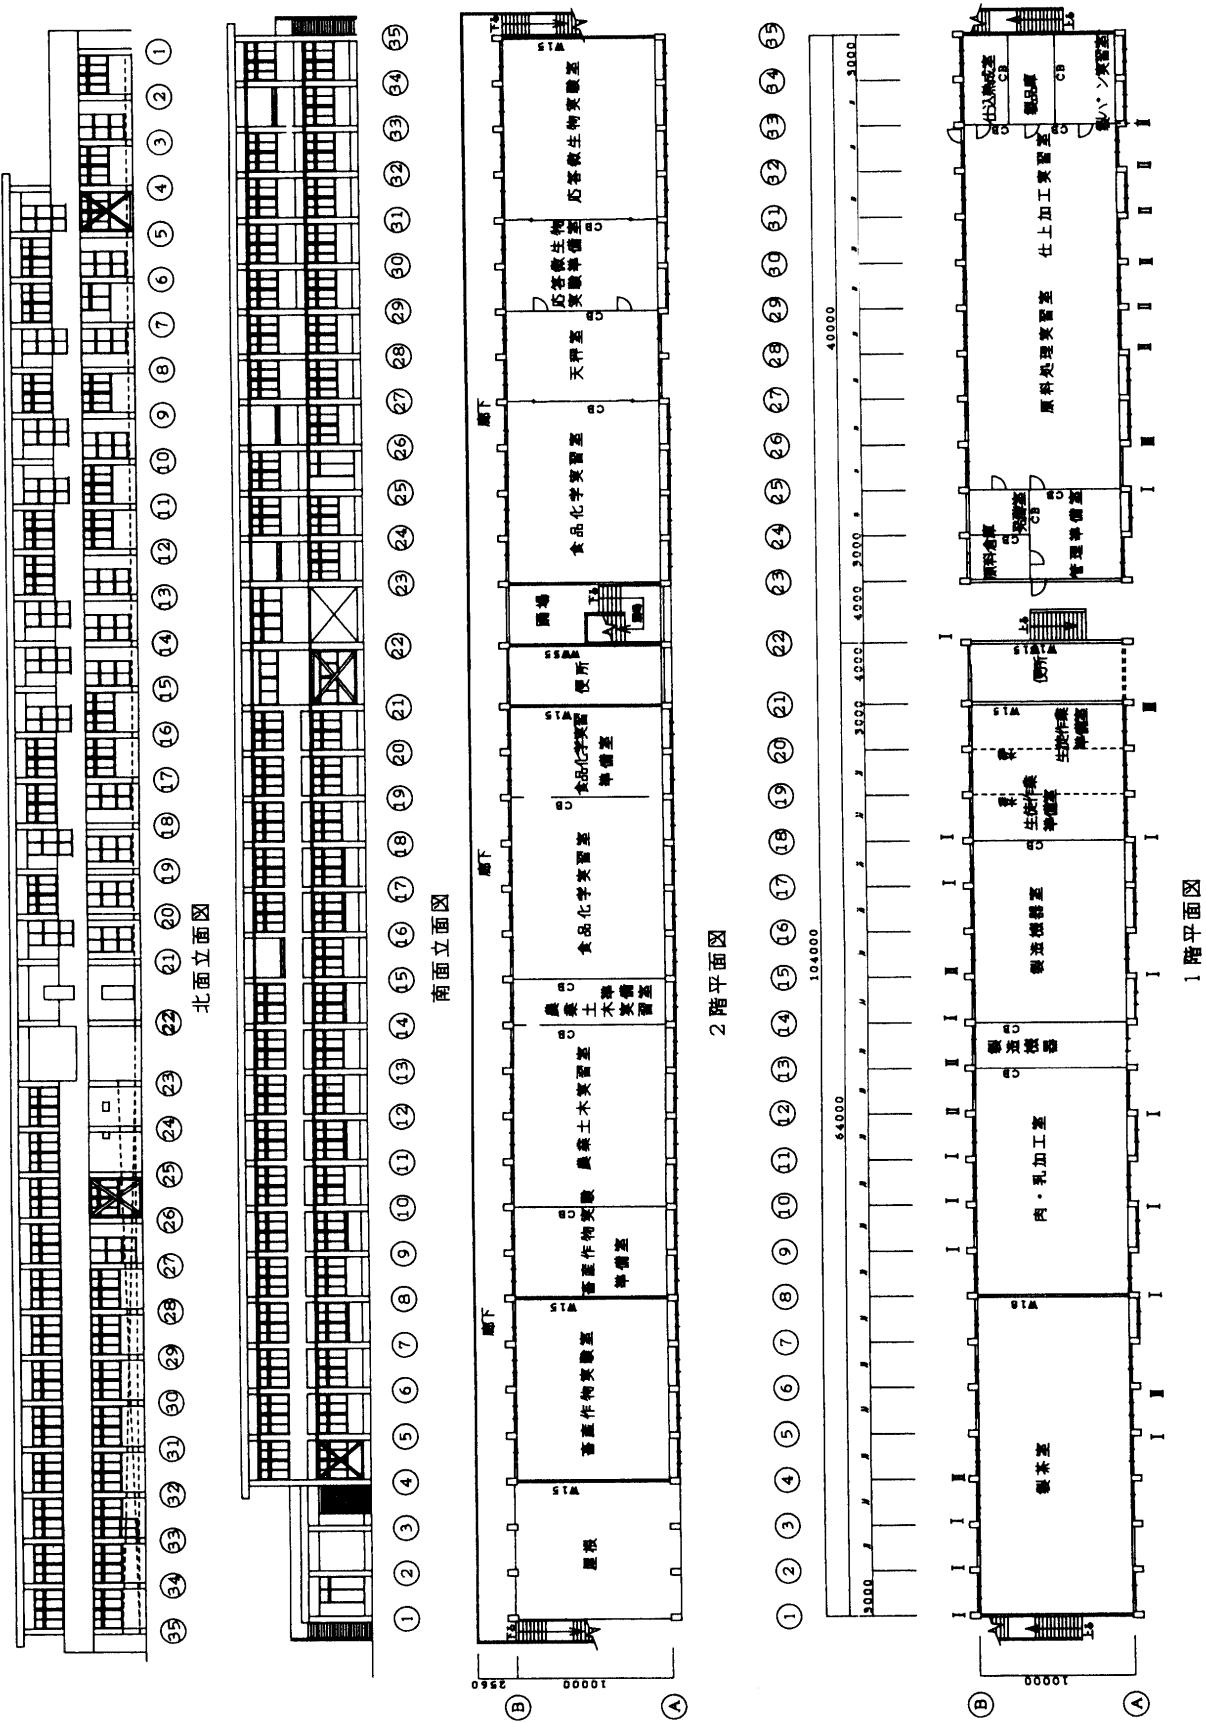
図-5.1 産業振興棟(73) 一階平面図および南北立面図

図-5.1に1階柱の5.13地震発生後の被災度区分判定を示してある。図-5.2に5.13地震発生後のひび割れ状況を示す。柱梁断面が大きく、配筋は新耐震でフープも10cm間隔であるが、被災度がIVの柱が5カ所ありかなりの被害を受けている。しかし落階に至らず、補修が充分可能なものである。写真-5.1に産業振興棟(73)の全景を、写真-5.2～5.6に被害状況を示す。写真-5.4には垂れ壁の偏心による影響が見られる。

一階の階高が高く、梁間方向が単スパンで柱にせん断ひび割れが見られたことより、鉛直サポートを図-5.1（一階平面図）のように設置した。A（南側）-⑦は被災度がIVであったが近くに間仕切り壁があり、落階防止に効果があると見て鉛直サポートを設置しなかった。新耐震設計法で設計されていたことによりせん断ひび割れ

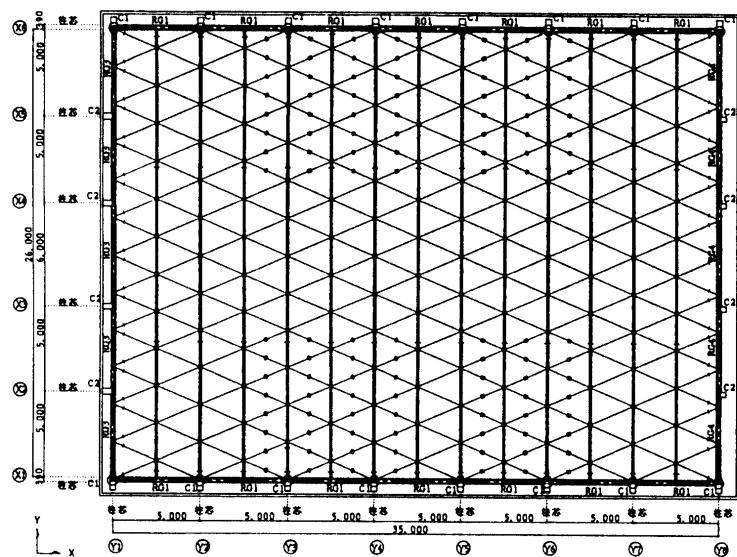
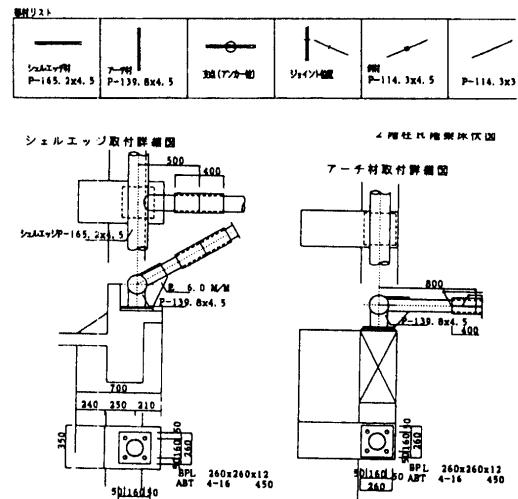
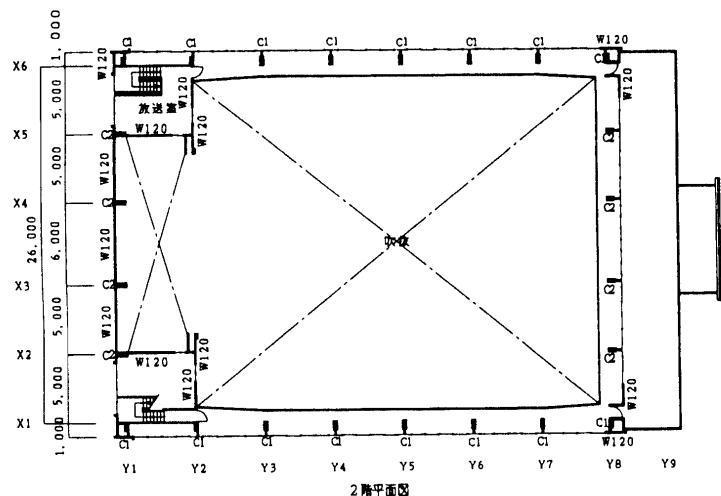
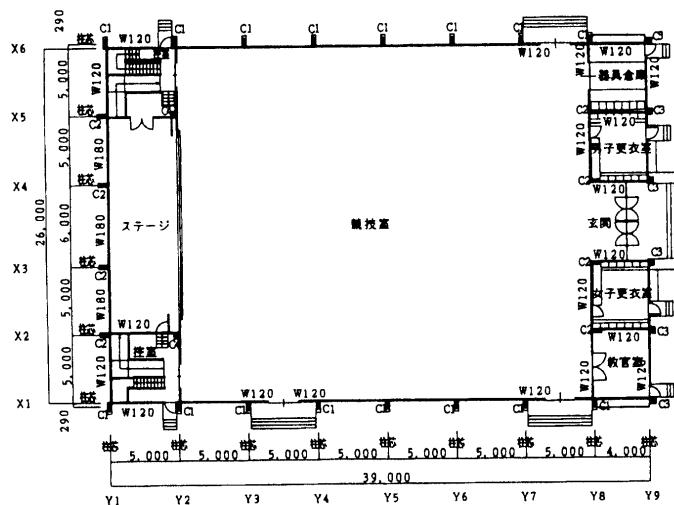
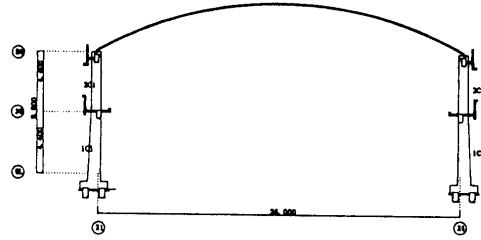
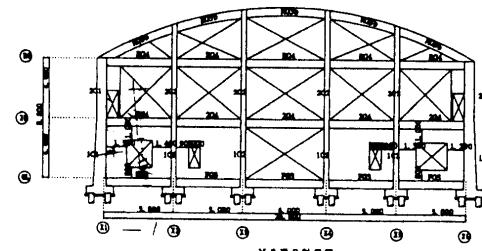
図-6.1 宮之城農業高校屋内運動場 2階損傷度 7月11日調査  
( )内: 4月11日調査

3月26日の地震及び5月13日の地震の被害状況を写真-6.1~6.6に示す。図-6.1には1階より2階のほうの損傷が激しかったので2階の柱の被災度区分判定を、3.26

地震後(4月11日調査)と5.13地震発生後(5月13、14日調査)を比較して示してある。3.26地震後の調査の写真は震度4、5の4月3、4日に発生した地震によって被害が拡大している。写真-6.1, 6.2は4月11日の時点のもので、最初からアンカーボルトの切断、及びコンクリートの剥落が見られた。桁柱、妻柱共に柱頭、柱脚に写真-6.3, 6.4, 6.5のような曲げ破壊が見られ、せん断破壊した柱も見られた。写真-6.6は柱梁から持ち出された非構造壁のせん断破壊であるが、その発生要因はそれらに接続する壁梁とがラーメンに近い形態をなし、上下の壁梁間の層間変形が発生したことによるものと考えられる。2階と屋根の相対変形に対してエネルギー吸収効果があったものと評価できる。

二階柱及び最上階梁の損傷がひどく、さらにシェル鉄骨アンカーボルトのコンクリートの剥落の危険があることから、補修、補強が完了するまで使用禁止の処置をとった。

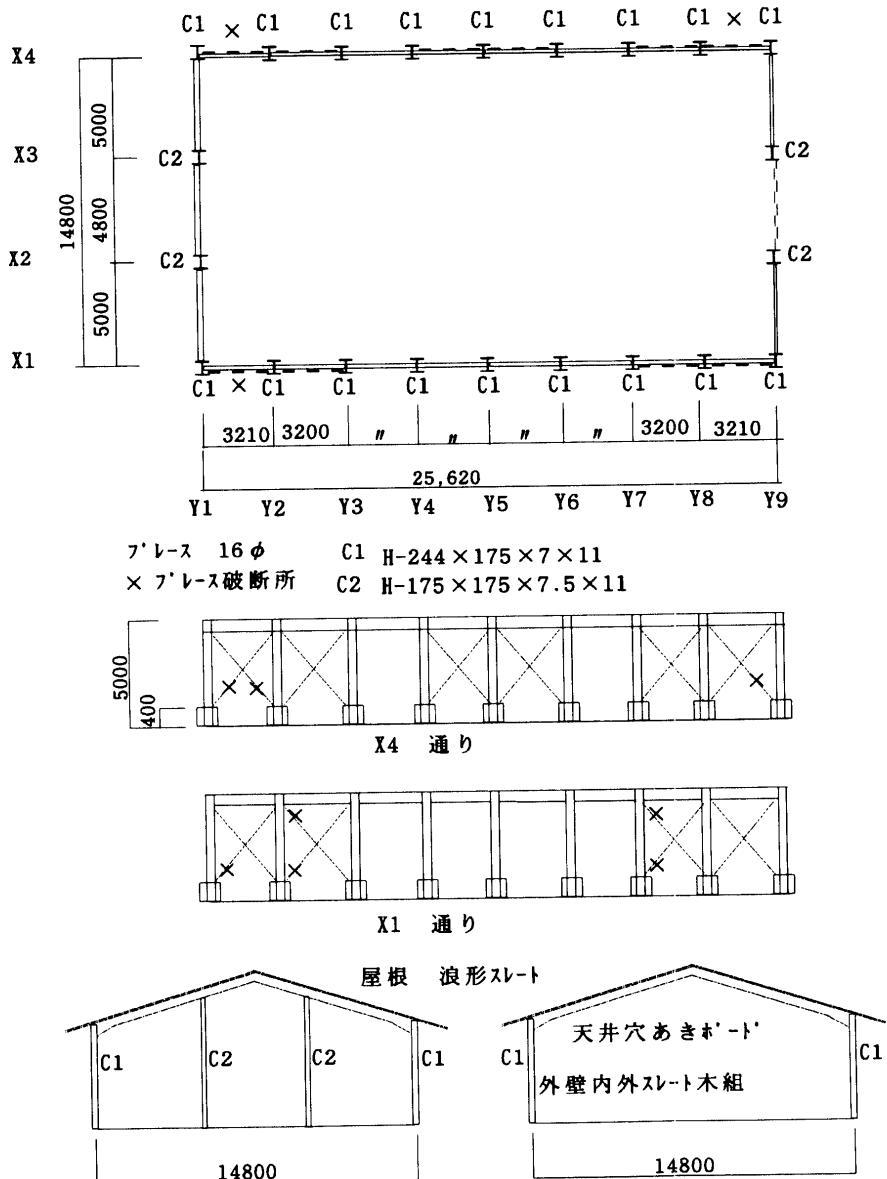
図-7.1 武道館、平面図、軸組図

本建物は鉄骨造平屋建てで、1972年（昭和47年）に竣工している。梁間方向はスパン14.8m、軒高GL+5.0mの山形ラーメンで、桁方向は3.2m×8スパンのプレース架構である。図-7.1に示すように、X1通りに4カ所、X4通りに6カ所 $\phi 16$ の鉄筋プレースが設置されている。各柱の柱脚は断面460mm×560mm、高さGL+400mmの鉄筋コンクリートの根巻きが付いている。屋根は波形スレ

3月26日の地震でX1通り5本、X4通り3本プレースが破断した。この状態で5月13日の地震が発生したが、被害の進展はなかった。写真-7.3に見られるようにタンバッカル近くが細くなっていた。概要の項で述べたようにプレース鉄筋が破断したことは固有周期を長くし、むしろ有利な状態になったと考えられる。
