8・6豪雨災害の経過と水量

8・6 豪雨災害の経過と水量

理学部 大木公彦

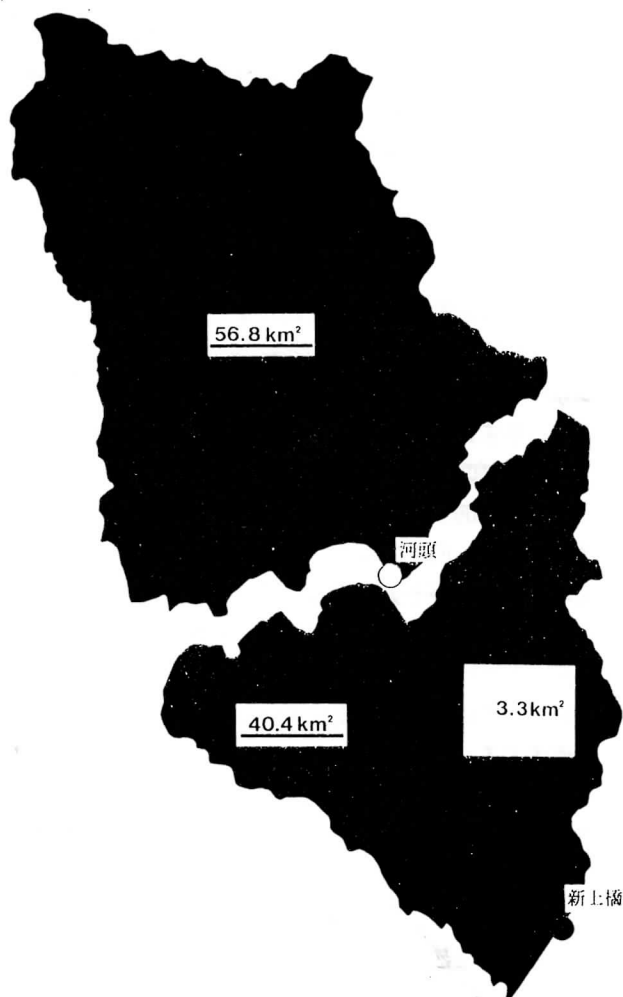
図1. 甲突川流域面積（北と南の2つに切れている部分は分水嶺）と調整池の持たない団地の面積

鹿児島県によると調整池のない団地の面積は3.3km²(図1)で、そこから100%(近い)の水が甲突川へ流れ込むとして計算している。8月6日の18時から19時の間に、調整池のない、あるいは基準を満たさない団地の広がる伊敷町付近では1時間に100mm近くの雨量が記録されている。低く見積って95mmの雨が降り、流出係数が0.95と仮定すると約30万ト(3.3km²×0.095m×0.95)の水が短時間の間に甲突川に流れ込む計算になる。この値は、甲突川下流の流下量の約12.7%(82.7ト÷650ト)に相当し、河頭以南の、市街地を含む流域からの流出量350ト前後の約24%にあたる。

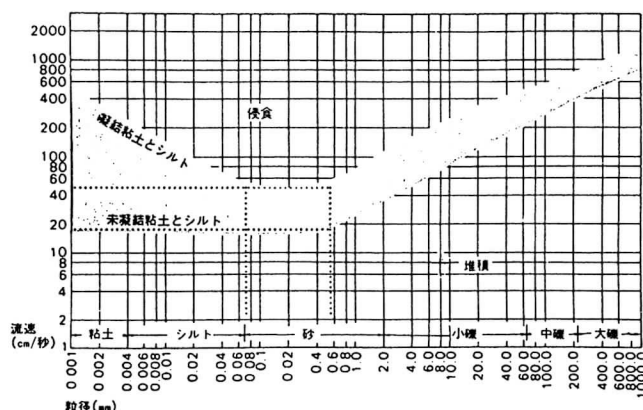
鹿児島県は甲突川下流の洪水時の流量を毎秒700トンと報告している。新上橋付近の氾濫ピーク時の河川断面を作成する一方で、河床に堆積した洪水堆積物の粒度組成を調べた。新上橋付近の流速は、新上橋、平田橋付近で撮影されたビデオに映っている複数の漂流物の流れる速さが1秒間に2.0~3.3mであることから、およそ2.5m前後と考えら、この速さは河床に堆積した洪水の堆積物の粒度組成に調和的である。一般に川の流れは川の中央の表面付近で速く、両側や川底ふきんでは遅い。したがって河床に堆積した砂の粒径は、底の流れの速さ(底層流)に対応している。新上橋下手の左岸で採集した洪水時の堆積物は粒が揃っており、微粒砂~中粒砂(0.063~0.5mm)が98%を占めることから、底層流の速さは1秒間に20~50cm程度と推定される(図3)。

図3. 洪水で堆積した堆積物の粒径と流速の関係(Hjulstroem's diagram)

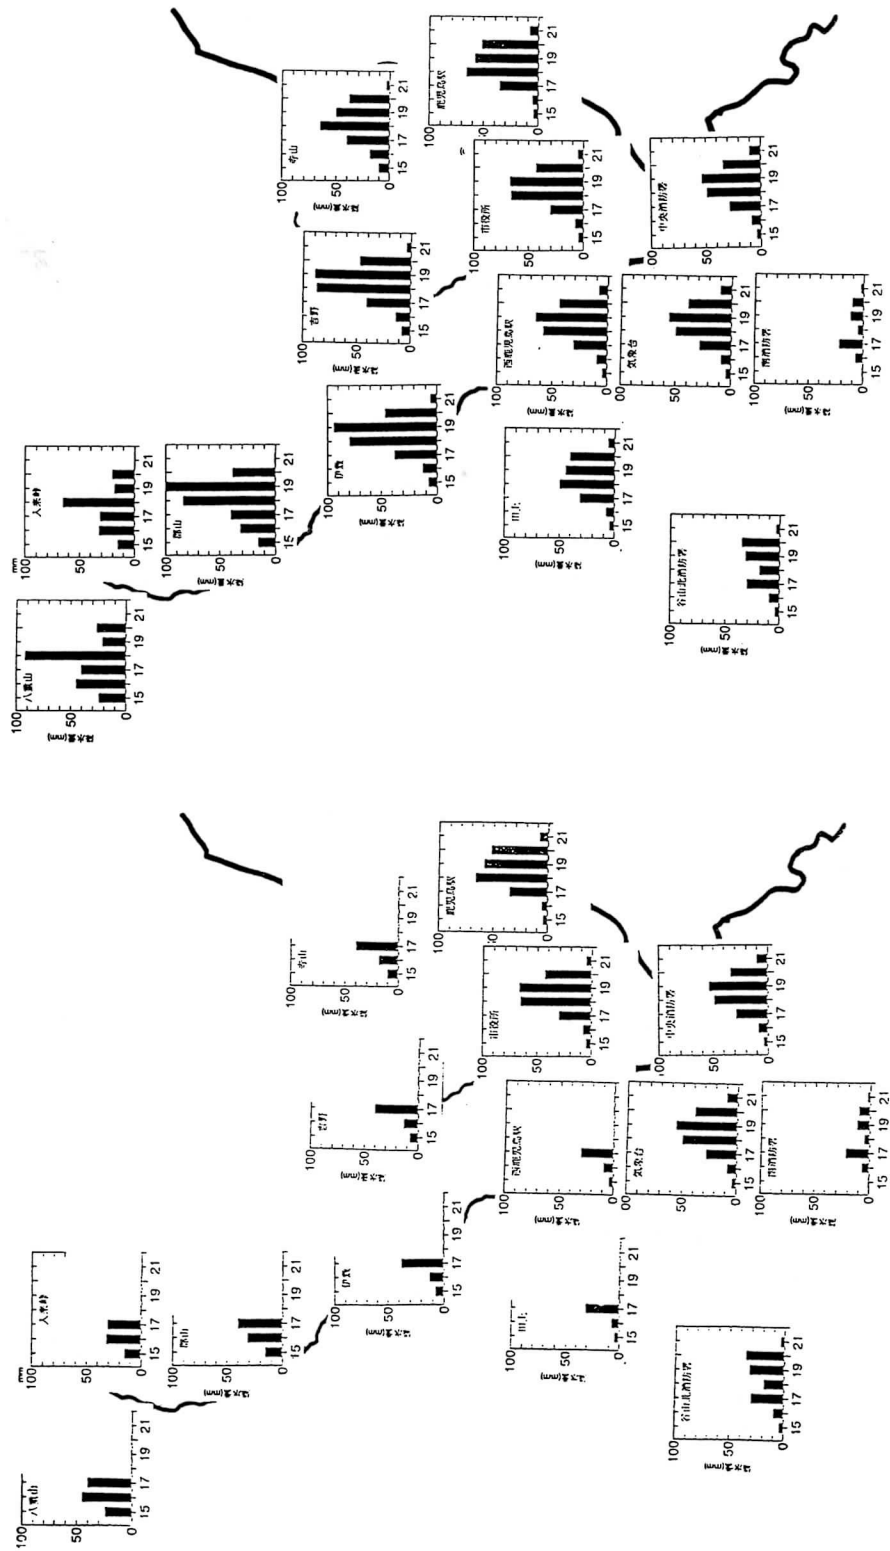
1993年8月6日の豪雨災害で、甲突川流域の強い雨域は北から南へ移動したと鹿児島気象台から報告されている。このことは、鹿児島大学工学部海洋土木工学科の櫻井仁人氏がまとめた、甲突川流域で観測された14時から21時までの1時間雨量の推移を示した図からも読み取れる(図4)。一方、鹿児島県の発表した洪水流量水位波形図(ハイドログラフ)は19時半過ぎをピーク(700ト/秒)に減り始め、22時には400ト/秒にまで下がっている(図5)。しかし、市民の撮影した新照院バス停付近のビデオ映像では19時半過ぎから22時まで水位がほとんど変化していない(22時にはピーク時より20cm程度下がったに過ぎない)。ハイドログラフが事実と異なっているのは、岩崎橋下流にある水位

図4. 甲斐川流域で観測された14時から21時までの1時間雨量の推移を示した図；左：17時までの降雨量；右：21時までの降雨量（櫻井仁人氏提供）
