豪雨による奄美・肝付町道路被災箇所調査

工学部 北村 良介・酒匂 一成

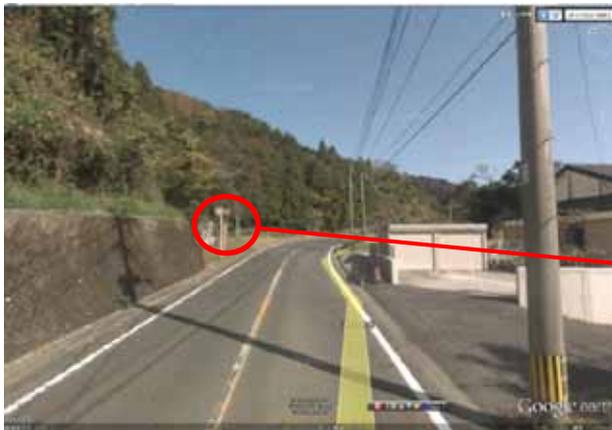
図-3.4 崩壊前の状況（Google earth より）
（垂水の小川）

垂水の小川では、大雨に伴い 8 月 27 日 15:40 に土石流が発生した。斜面は主に花崗岩から構成されており、土石流は、下流で幅：約 8m、厚さ：約 5m、傾斜角：8.5 度（上流側で 16 度）で堆積していた（写真-3.2）。図-3.4 に示す道路の山側は、レッドゾーン、海側の家屋部分はイエローゾーンに指定されていた。家屋の前に車庫を建てていた（過去の土砂災害の経験から）ため、擁壁代わりとなり家屋の倒壊は免れたが、2 名が一時閉じ込められた。本斜面の対策としては、道路脇の 400m の範囲の民有地を買い取り、土石流が発生した溪流には砂防堰堤を設置する予定である。

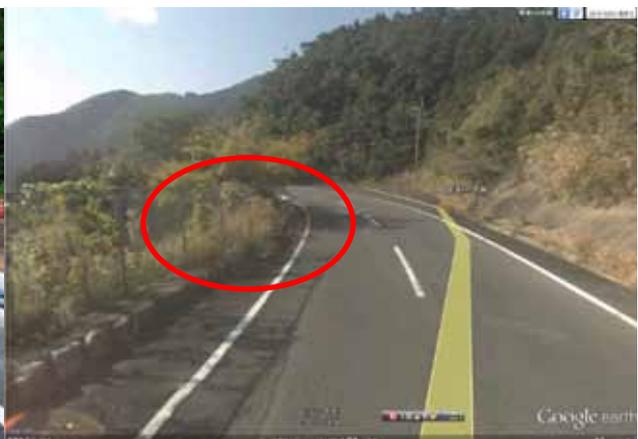
図-3.6 崩壊発生前の状況（Google earth）

長坪地内では、道路脇の海側斜面が約30m幅にわたって、約70m下まで約42度の角度で滑落した。原因は、道路上の流水が原因と考えられる。崩壊前の状況と見比べてみると（図-3.6）、路肩の段差ブロックが無くなっているところから崩壊が生じていることが分かる。現在では、崩壊斜面に吹付モルタルが施され、侵食を防ぐ対策がとられている。
