## 1938年10月鹿児島県大隅半島南部で発生した土砂災害

地頭園 隆<sup>1)</sup>・下川 悅郎<sup>1)</sup>・下山 和久<sup>2)</sup>

## Sediment Disaster Due to Typhoon in the Southern Part of Kagoshima in 1938

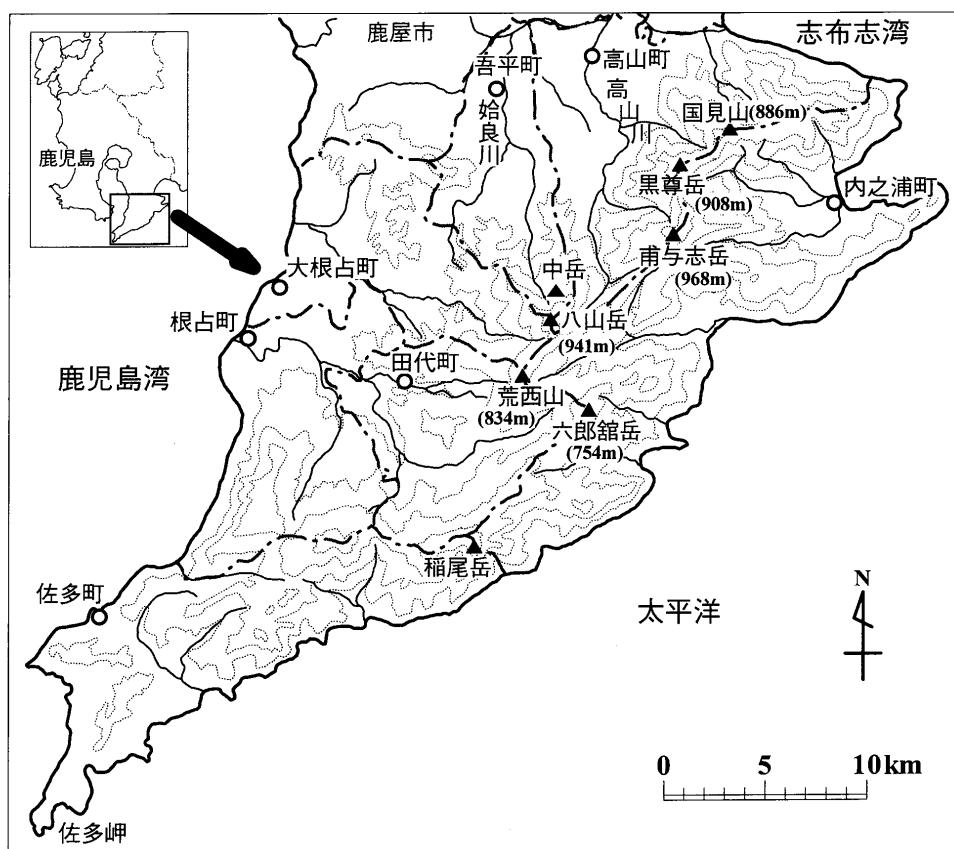
Fig. 1 Location and topography of study area.  
図1 調査区域の位置と地形

調査地は、鹿児島県大隅半島南部の肝属地域である（Fig. 1）。この地域は、高温多雨な南海型気候に属しており、年降雨量2800mm、年平均温度19℃である。また、台風の常襲地帯であり、毎年のようにその影響を受けている。さらに、北東から南西にかけて国見山、甫与志岳、荒西岳、稻尾岳などの800～1000mの高い峰が連なっており、南からの暖気流がこれらの山地にあたって局地的な豪雨をもたらす地形条件にある。本論で述べる1938年の台風に伴う豪雨もこの原因によるものである。

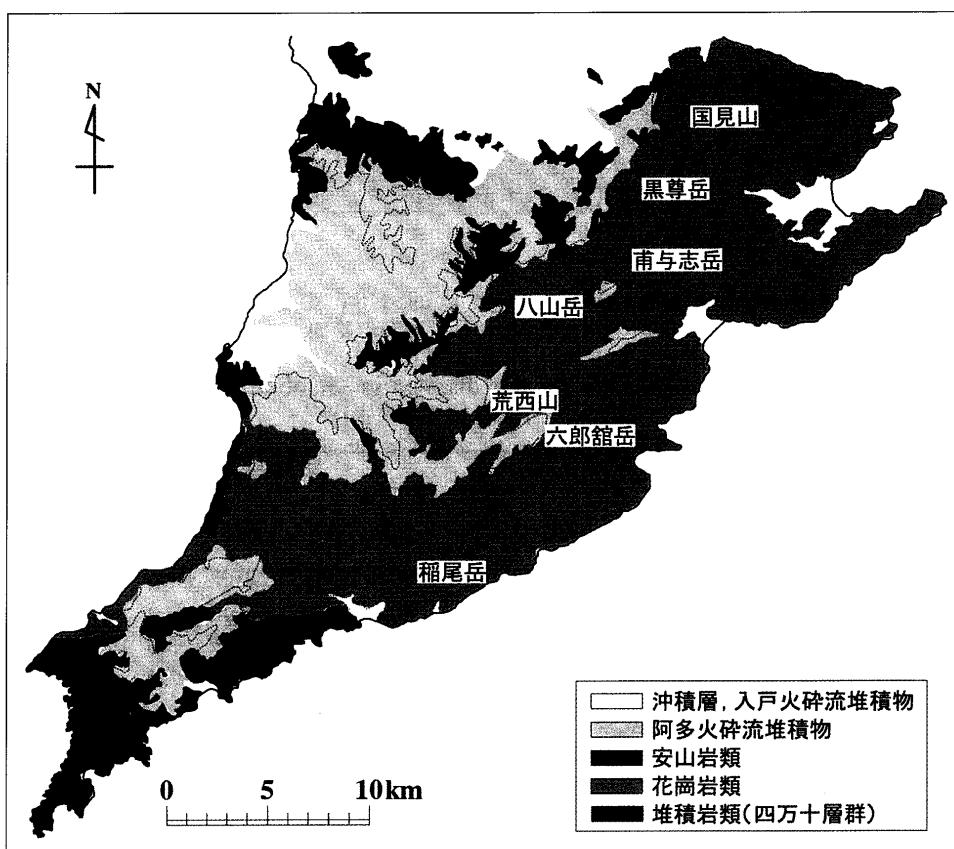
Fig. 2 Geology of study area.  
図2 調査区域の地質

Fig. 2は、大隅半島南部の表層地質図（鹿児島県、1990）の概略である。この地域の基盤岩は中生界四万十層群に属する砂岩・頁岩を主とする堆積岩類であり、佐多町と吾平町の一部にみられる。高山町、内之浦町、田代町にかけては新第三紀中新世前期～中期の花崗岩類の貫入岩体（大隅花崗閃緑岩体）が分布し、この地域の山地を構成している。また、大根占町と鹿屋市の境界付近には安山岩類が分布している。さらに、低標高地は阿多火碎流や入戸火碎流の堆積物が分布している。

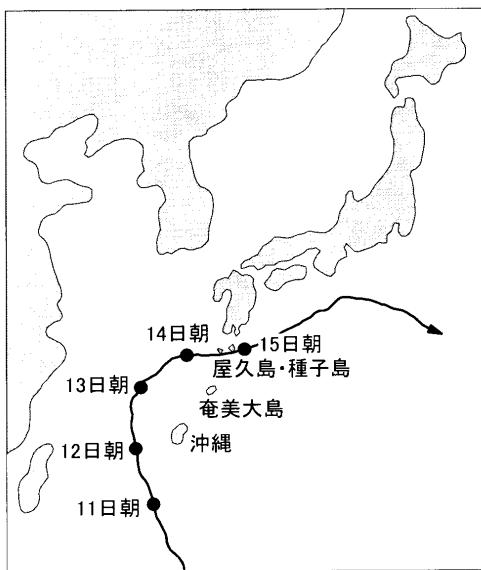
Fig. 3 Path of the typhoon in October, 1938.  
図3 1938年10月の台風の経路

1938年10月8日フィリピン東方海上に発生した台風は、沖縄の西海上を北上し、14日朝屋久島西方海上に達した。その後、高気圧に進路をはばまれ東へ転向し、14日夕方から15日未明にかけて屋久島、種子島の南側を通過して太平洋へ向かった（Fig. 3）。大隅半島南部は、この台風により14日から15日にかけて激しい暴風雨に見舞われた。

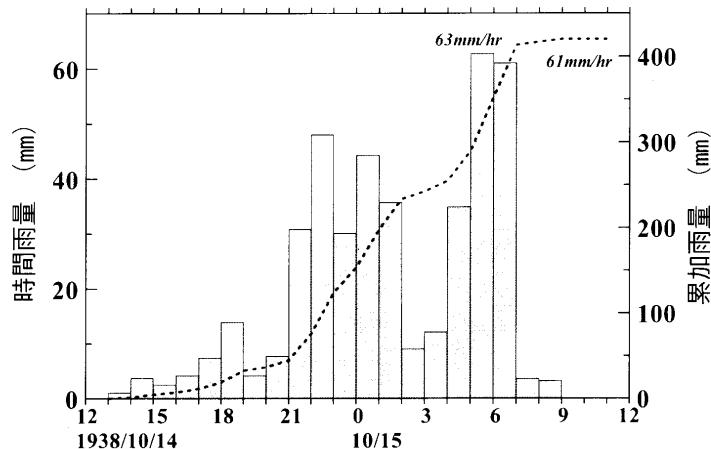
Fig. 5 Hyetograph for the storm which caused the disaster in October, 1938.  
図5 1938年10月災害時の降雨

Fig. 4は、鹿児島県内各地の観測所における14日から15日にかけての連続雨量の等雨量線図（鹿児島県、1940）である。大きな被害が発生した高山町、内之浦町、吾平町を中心に400mを超す雨域がみられる。Fig. 5は、高山における14日12時から15日12時までの降雨状況（鹿児島県、1940）を1時間単位のハイエトグラフで示したものである。総雨量は420mm、最大時間雨量は63mm/hrである。台風の速度が遅かったために長時間にわたり強い雨が継続している。
