1985年の台風13号による建築物の被害について

DAMAGE TO HOUSES AND STRUCTURES CAUSED BY TYPHOON 8513

On August 31, 1985, Kagoshima Prefecture was subjected to the effects of Typhoon 8513. The maximum mean 10 min. wind speed measured by the Kagoshima Meteorological Observatory was 27.9 m/s with gusts to 55.6 m/s.

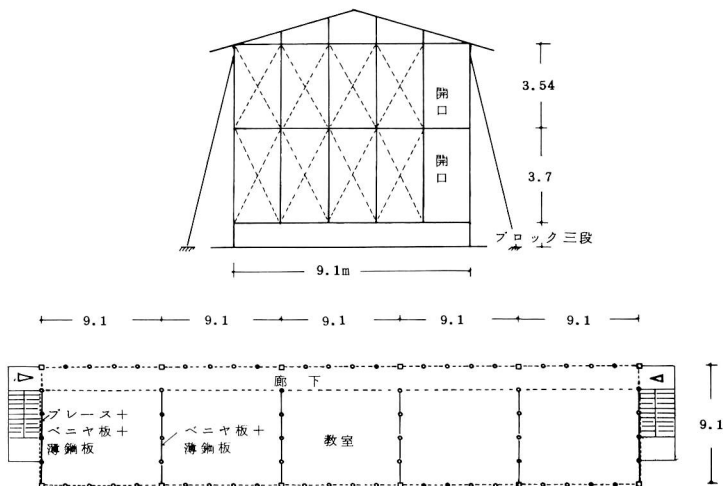
図20 坂元台小学校仮設校舎略図

図-20は坂元台小学校校舎の略図（3棟とも同じ，但し事務室等が設けられている所は間仕切壁の位置が異なる）で，基礎はコンクリートブロック3段積の布基礎である。土台と柱の接合部は図-21に示すように，接合ボルトが一面せん断を受けかつ偏心引張を受ける形式となっているため，引張りに対する抵抗力が極めて小さい。倒壊建物の全景を図-22に示す。現場調査で認められた破壊形式で倒壊に関係したと思わ

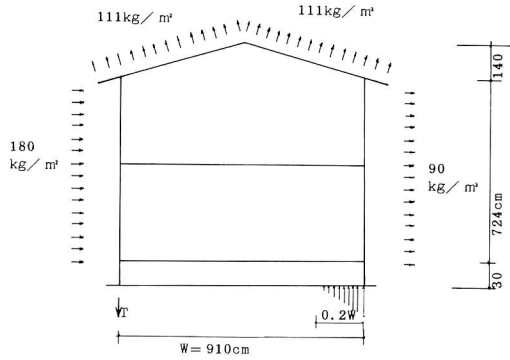
図27 荷重の仮定

図-27 に示す仮定 (破壊状況から判断して、1階の床荷重は浮上り抵抗に関与しないとしている) のもとで、基礎コンクリートブロック底面での浮上り力を算定すると、総計で約17トン (耐風構面当り2.8トン) となる。従って、前記2~4の破壊に対する配慮が充分なされていたとしても、本校舎は基礎部の浮上りで倒壊に至ったと推定される。

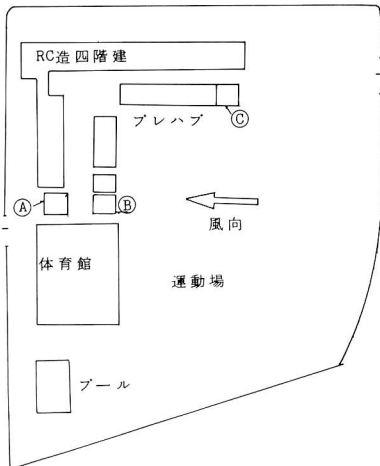
図28 明和中学校配置図

明和中学校の配置図を図-28 に示し、A、B両棟およびC棟の被害の様子をそれぞれ図-29 および図-30 に示す。いずれも平屋の仮設校舎でB棟はA棟の所まで飛んでおり、C棟は土台が基礎からはずれている。配置図からわかるように、A、B両棟は校舎 (RC造四階建) および屋内体育館で遮られた風が集中して通り抜ける位置に建設されており、坂元台小学校の場合より大きな風圧を受けたであろうと予想される。平屋の校舎であるため、基礎は坂元台小学校の場合に比べ軽微で、末口約10 cmの木杭にくぎ止め、柱直下部

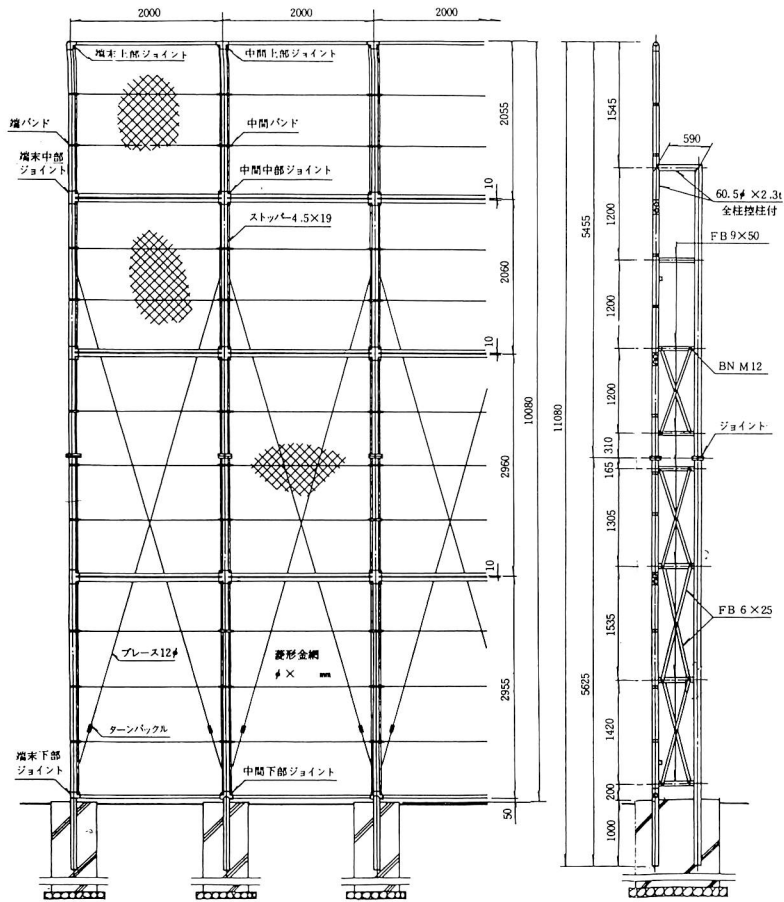
図34 フェンス構造図

本フェンスは各支柱(トラス柱)が金網および構面内ブレースで連結されているので、金網構面内の応力に関しては不静定構造物となる。従ってある柱においてボルトの破断、柱脚部の抜出し等が生ずると、応力の再分配により隣接柱の応力が急増し破壊に至る。この応力の再分配が連鎖的に生じフェンス全体の倒壊に至ったものと思われる。

ガセットプレートが溶接されている部分(図-37参照)であり、腹材の重心線とトラス柱弦材の重心線が一点に会していない。(図-34参照)。このため、破断部近傍は単純な引張力でなく、偏心曲げモーメントを受け、更に溶接による材質変化により応力集中や繰返し応力に対して弱くなっている。従って変動風圧下で局部的に大きな応力を繰返し受けたことにより破断に至ったものと予想される。

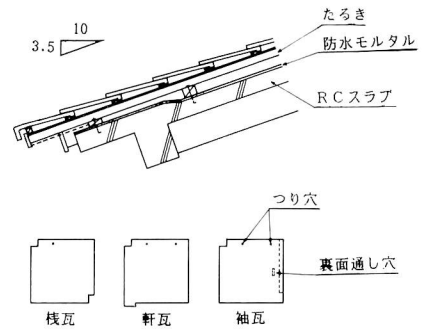
図42 黎明館瓦葺詳細

この台風で最も大きな被害をうけたのは瓦屋根(粘土瓦、セメント瓦共)である。図-40、41は昭和58年に竣工した県歴史資料センター「黎明館」の屋根(日置瓦)の被害で、少なからぬ瓦が浮上り、移動或いは破壊している。図-42に示すように、3.5寸勾配のコンクリートスラブの上にたるきを設け、通常の工法で瓦が葺かれ、全ての瓦が銅線で瓦棧に緊結されていた。つり穴の配置は図示の通りで、袖瓦の袖垂れにはつり穴はなく、裏面に面と平行に穴が設けられている。ス
