2006年7月の鹿児島県北部豪雨による土砂災害

寺本 行芳¹⁾・下川 悦郎¹⁾・地頭菌 隆¹⁾

Sediment-related disaster caused by heavy rainfall in the northern areas of Kagoshima Prefecture in July, 2006

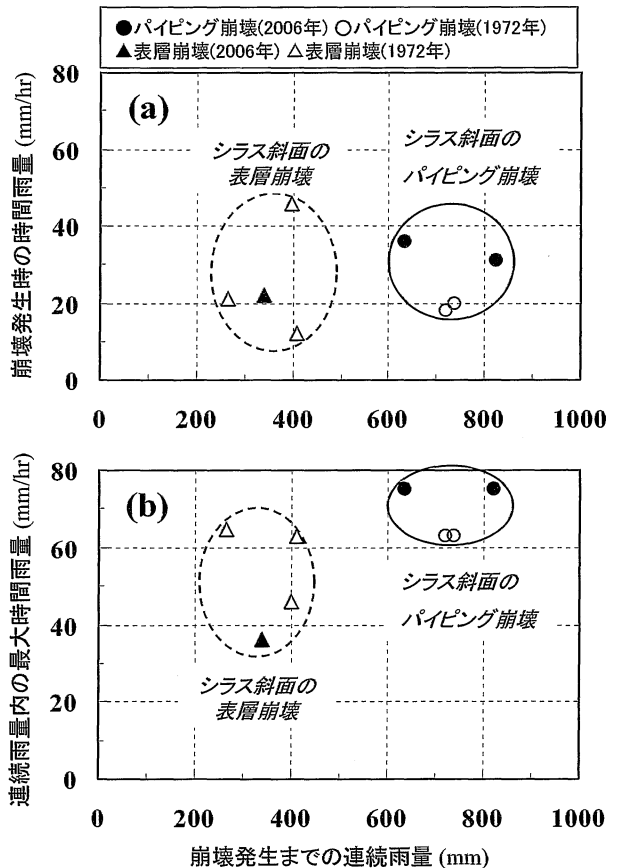
図-9 降雨の開始から崩壊発生までの連続雨量と, 崩壊発生時の時間雨量(a)および連続雨量内の最大時間雨量(b)の関係

図-9は, シラス斜面で発生した表層崩壊とパイピング崩壊について, 降雨の開始から崩壊発生までの連続雨量と, 崩壊発生時の時間雨量(a)および連続雨量内の最大時間雨量(b)の関係

量(b)の関係を示したものである。図中のプロットは, 2006年7月の豪雨と1972年7・8月の豪雨(春山・下川, 1972)によって調査地内で発生し, 崩壊発生時刻が判明しているデータである。分析に使用した雨量は, 発生場所に最も近い川内, 宮之城, 大口の各土木事務所で観測されたデータである。図によると, 表層崩壊は連続雨量250~400mm程度, パイピング崩壊は連続雨量600~800mm程度で発生している。表層崩壊とパイピング崩壊における崩壊発生時の時間雨量は似たような値を示すものの, 最大時間雨量でみるとパイピング崩壊の方が大きな値である。パイピング崩壊と表層崩壊の発生の降雨条件は大きく異なる。今回の豪雨によるシラス斜面のパイピング崩壊は, 連続雨量600mm以上, 最大時間雨量70mm/hr以上という総量・強度ともに大きな雨量のもとで発生している。
