第2室戸台風による奄美群島の 建築物被害について

ON THE DAMAGE TO HOUSES FROM TYPHOON DAINI-MUROTO IN AMAMI-GUNTO

This report mainly based on the observations of our on-the-scene inspection of Oshima-Hontō, main island of Amami-gunto, consists of 4 parts: 1st, out-line of Typhoon Daini-Muroto and the resulting damage in Amami-gunto; 2nd, discription of damage to wooden dwelling houses in detail and some suggestions of typhoon-proof-designs for these houses; 3rd, discription of damage to wooden and reinforced-concrete school houses; and last, discussion of relations between damage to houses and surrounding geographical features.

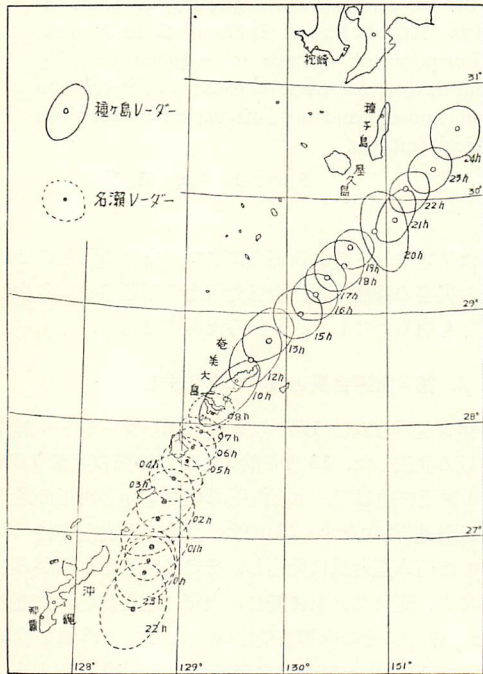
第1図 レーダー観測による台風眼の移動 (1961年9月14日~15日)

名瀬で記録した最大瞬間風速 38.1 m/sec は予想外に小さいが、これは北に湾口を有し、他の三方を 200

~300mの丘陵で囲まれた特殊地形によるもので、台風の可航半円**に入つた沖永良部で最大瞬間風速 45 m/sec を記録していること、大島本島標高 300 m の

レーダー基地のエーロペーン***が 60 m/sec でスケールアウトしたこと、及び被害の状況からみて、場所によつては瞬間風速 60 m/sec 前後の突風が吹いたことが充分予想される。
