## 1993年8月6日の豪雨災害と鹿児島市の地質

著者	大木 公彦
雑誌名	「1993年鹿児島豪雨災害の総合的調査研究」報告書
巻	2
ページ	31-48
URL	<a href="http://hdl.handle.net/10232/00008324">http://hdl.handle.net/10232/00008324</a>

理学部 大木公彦

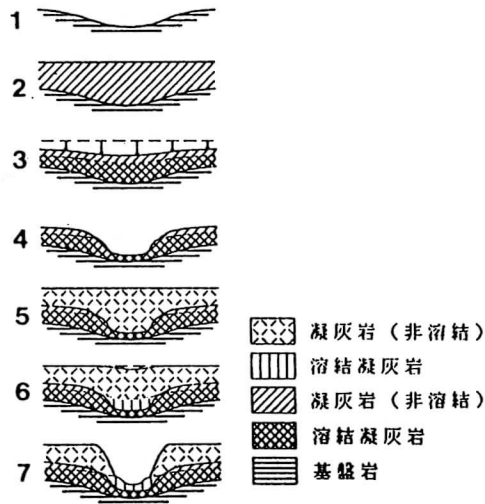
図6. 基盤岩の旧侵食地形と基盤岩を不整合関係で覆う火砕流堆積物の侵食地形との関係を示す模式図

告した(図4)。この図の中で吉野台地西縁の長井田川上流域(鹿児島市西伊敷地区;地頭菌ほか,1994),犬迫町県民の森公園の南,小山田町池迫に著しく斜面崩壊の集中した地域がある。これらの共通点は入戸火砕流(いわゆるシラス)の高い切り立った崖に囲まれた谷部であること,崖の表面には露出していないが内部に溶結凝灰岩や海成層の存在が周辺の地質から推定されることである(大木・早坂,1973;図5)。大木・早坂(1973)は,その理由として,火砕流が堆積する前の地表面(旧地形)に谷が刻まれている場合,火砕流堆積物はその部分でもっとも圧密を受けて厚さが減少し,その後の雨水によって元の谷の位置に再び新しい谷が形成される(火砕流堆積物は旧谷地形をコピーする)が,侵食の進んでいない谷の両側の壁には古い下位の地層が露出しないことを報告している(図6)。8月6日の集中豪雨は,鹿児島市小山田町の国道3号線と甲突川兩岸を深く削り,2万5千年前の谷とその当時谷に生えていた多くの立木を出現させたが,洪水前の甲突川の河道のほぼ真下に過去の河道(旧谷地形)が存在していた良い例であろう(大木,1993;図7)。

上記の長井田川上流域の地質断面は図5の13~15に,犬迫町県民の森公園付近の地質断面は11に示されている。入戸火砕流堆積前の旧谷地形を形作っている地層は地域によって異なるが,これらの地層の侵食面である旧谷地形は地下水の集りやすい場所と考えられ,1993年のように記録的な長雨が続いた場合には,崖に露出する入戸火砕流の足元が地下水で飽和され,崩れやすくなっていたと考えられる。長井田川上流域(鹿児島市西伊敷地区)の崩壊した崖の最下部は緩んで地下水がしみでたり,侵食されたりしている場所が認められる。この地域では表面近くの洗掘は認められるが明瞭なパイピングによる穴は,崩れた土砂が崖の下に堆積していることもあって見つかっていない。大木は,第四紀中期から後期の地層を切る鹿児島市の断層群について「新編・日本の活断層」に報告している(活断層研究会編,1991;図8)。長井田川上流域は長井田断層と稲荷川(精木川)断層の交わる地点に当たっているために地質は複雑で,入戸火砕流の切り立った崖の内部に存在すると考えられる地層は西部では花倉層(海成層)・吉野火砕流(溶結凝灰岩),東部では下門火砕流(溶結凝灰岩)・小山田層(海成層)・加久藤火砕流(溶結凝灰岩)である。また,この谷では稲荷川断層の延長上にあたる付近で,断層の走向と同じN40°Wの方向を示すクラスティックダイク(液状化現象の一種)が認められる。典型的なパイピングによる空洞は犬迫町県民の森公園の南で認められる。大きなものは高さ幅ともに10mをこえ,1995年4月現在でも崩壊堆積物の下部から地下水が染み出し,シラスの表面が侵食あるいは剥離しているのが観察される。入戸火砕流の崖の内部に存在すると考えられる地層は,北側に花野火砕流・加久藤火砕流(溶結凝灰岩),南側に花野火砕流・下門火砕流(溶結凝灰岩)である。大きな空洞の多くは天井からの崩落土でトンネルの先が埋もれている。
