1997年鹿児島県北西部地震による文教施設の被災状況

その2. 宮之城高校

Damage to School Buildings during the 1997 Kagoshima Prefecture Hoku-Seibu Earthquakes PART-2 Miyanojou High School

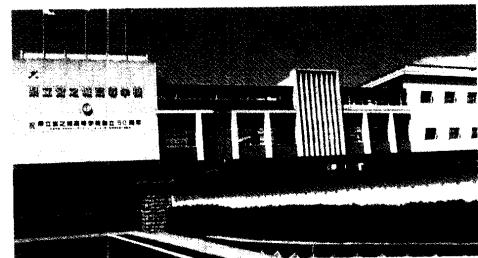
写真-1.1 宮之城高校正面 管理棟-渡り廊下-特別教室棟

図-1.1に校舎の配置を示し、図-1.2にボーリング試験による土質柱状図を示す。写真-1.1に管理教室棟・渡り廊下・特別教室棟の東側の全景を示す。敷地は小高い丘を造成した台地で、図-1.1に示されているように切土と盛土がなされている。同高校は主に特別教室棟（RC造3階建、一部2階建と平屋、ペントハウス1階、昭和39年建設）、管理教室棟（RC造3階建、ペントハウス1階、昭和38年建設）、屋内運動場（RC造2階建、屋根S造、昭和41年建設）および武道館（S造1階建、昭和41年建設）に被害が生じた。また管理教室棟と特別教室棟は渡り廊下で結ばれ、渡り廊下の途中に設けられているエキスパンジョイントにも被害が生じた。特別教室棟は3.26地震では中破（損傷割合 $D=26.3$, $D5=5.1$ ）と判定され、5.13地震では倒壊（ $D=63.9$, $D5=50$, 写真-1.2）と判定された。管理教室棟は3.26地震では中破（損傷割合 $D=23.5$, $D5=0$ ）と判定され、5.13地震でも中破（ $D=43.3$, $D5=8.2$ ）と判定された。屋内運動場については3.26地震でRC造柱に損傷度I程度の曲げひび割れが生じ、屋根のS造部分とRC部分の支承部で

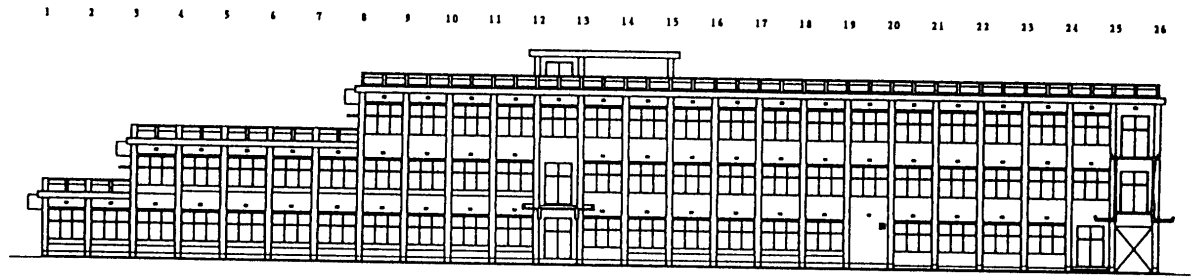
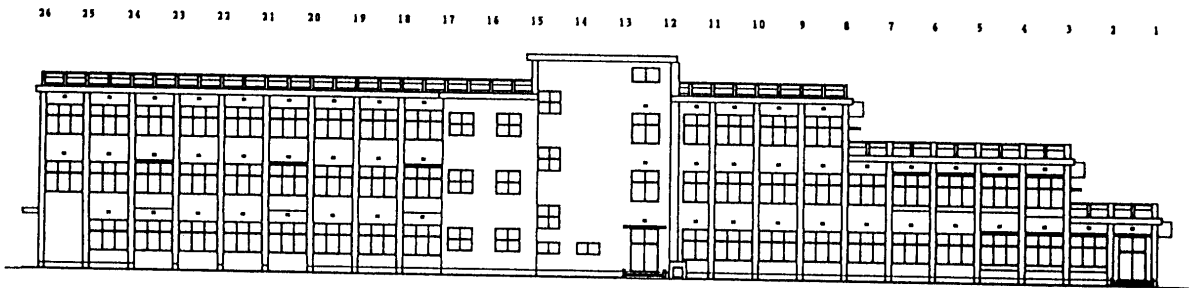
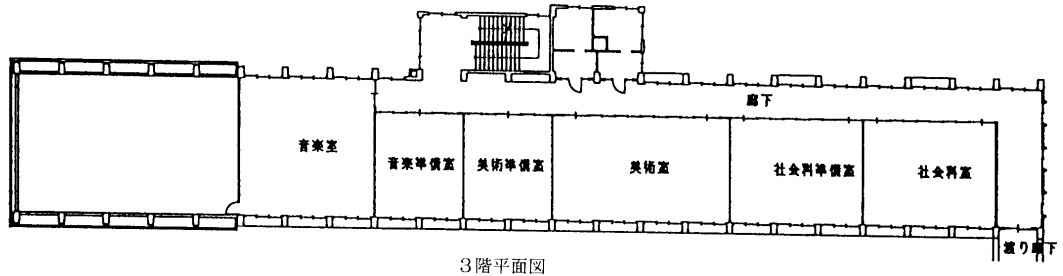
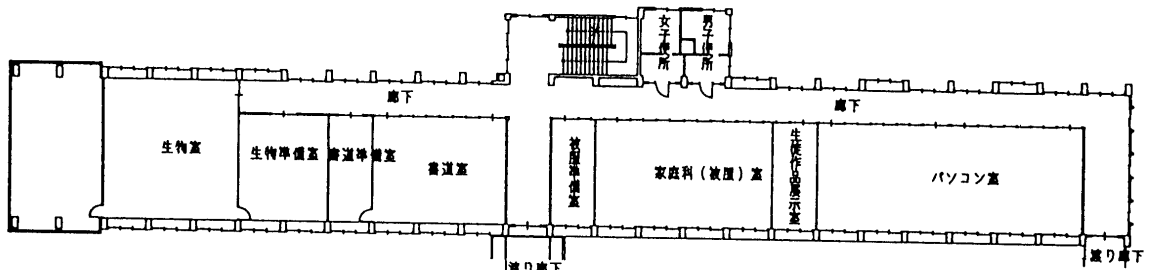
図-2.1 特別教室棟一階二階三階平面図および南北立面図

図-2.1に1階の柱の被災度区分判定及び主たるひび割れの種類を, 3.26地震発生後と5.13地震発生後のものを比較して示し, 写真-2.2~2.8に3.26地震発生後のひび割れ状況を, 写真-2.9~2.20に5.13地震発生後のひび割れ状況を示す。3.26地震発生後の柱のひび割れ状況はA通り⑱-⑳の有開口耐震壁がせん断破壊し, B通り⑰の袖壁付き柱以外の柱が写真-2.2, 2.3のような損傷度I, II程度の腰壁上端, 壁梁下端の水平曲げひび割れであった。その他写真-2.6のような袖壁部分のせん断破壊が目立った。また, 梁間方向の境界梁が地中梁から最上階までせん断破壊していた。写真-2.4, 2.5に2階床梁, 3階床の境界梁の破壊状況を示してある。5月13日の地震で上階が約30cm下がり倒壊した。

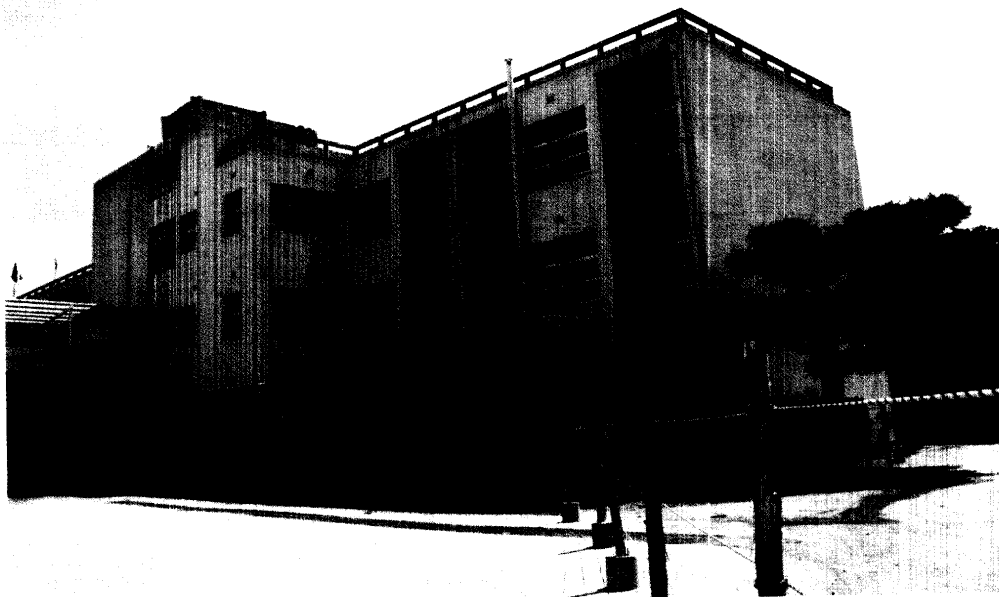
写真-3.1 管理教室棟全景

本建物(写真-3.1)は鉄筋コンクリート造3階建, ペントハウス1階で, 1962年(昭和37年)に竣工している。特別教室棟と同様に渡り廊下と本教室棟の間にはエキスパンジョイントが設けられている。基礎については基礎底がGL-1.55m, 基礎幅がB通り⑥~⑪間が2.2m, A通り, B通り①~⑥, ⑪~⑫で1.8mの布基礎となっている。架構形式については, 桁行方向は21スパンの腰壁付きラーメン形式となっている。梁間方向は基本的には片側廊下形式の単スパンのラーメン形式で, 6通りから11通りと, 17通りから22通りが部分的に2スパンとなっている。1, 8, 9, 16通りは耐震壁が設けられている。また17~22通りには平屋が付いている。コンクリートは川砂利を使用した普通コンクリートで, 鉄筋はすべて丸鋼である。帯筋のフックは90度フックとなっている。コア抜き圧縮試験結果を表-3.1に示す。

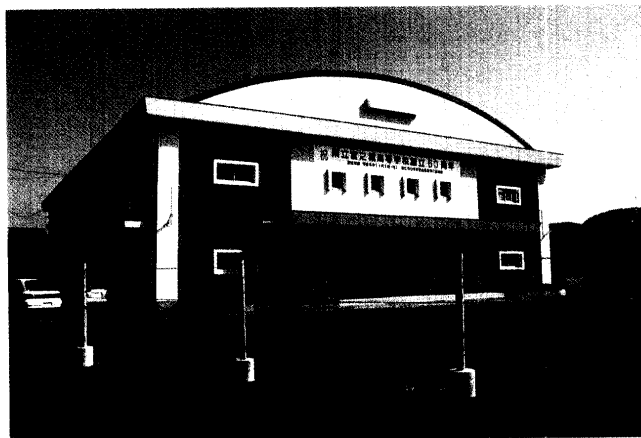
写真-4.1 屋内運動場正面

3.26地震で屋根鉄骨と桁および妻のRC部材との接合部で写真-4.3~4.5のようにコンクリートが剥落した。5.13地震でコンクリートの剥落が増大した。桁方向の壁のひび割れが目立つ。

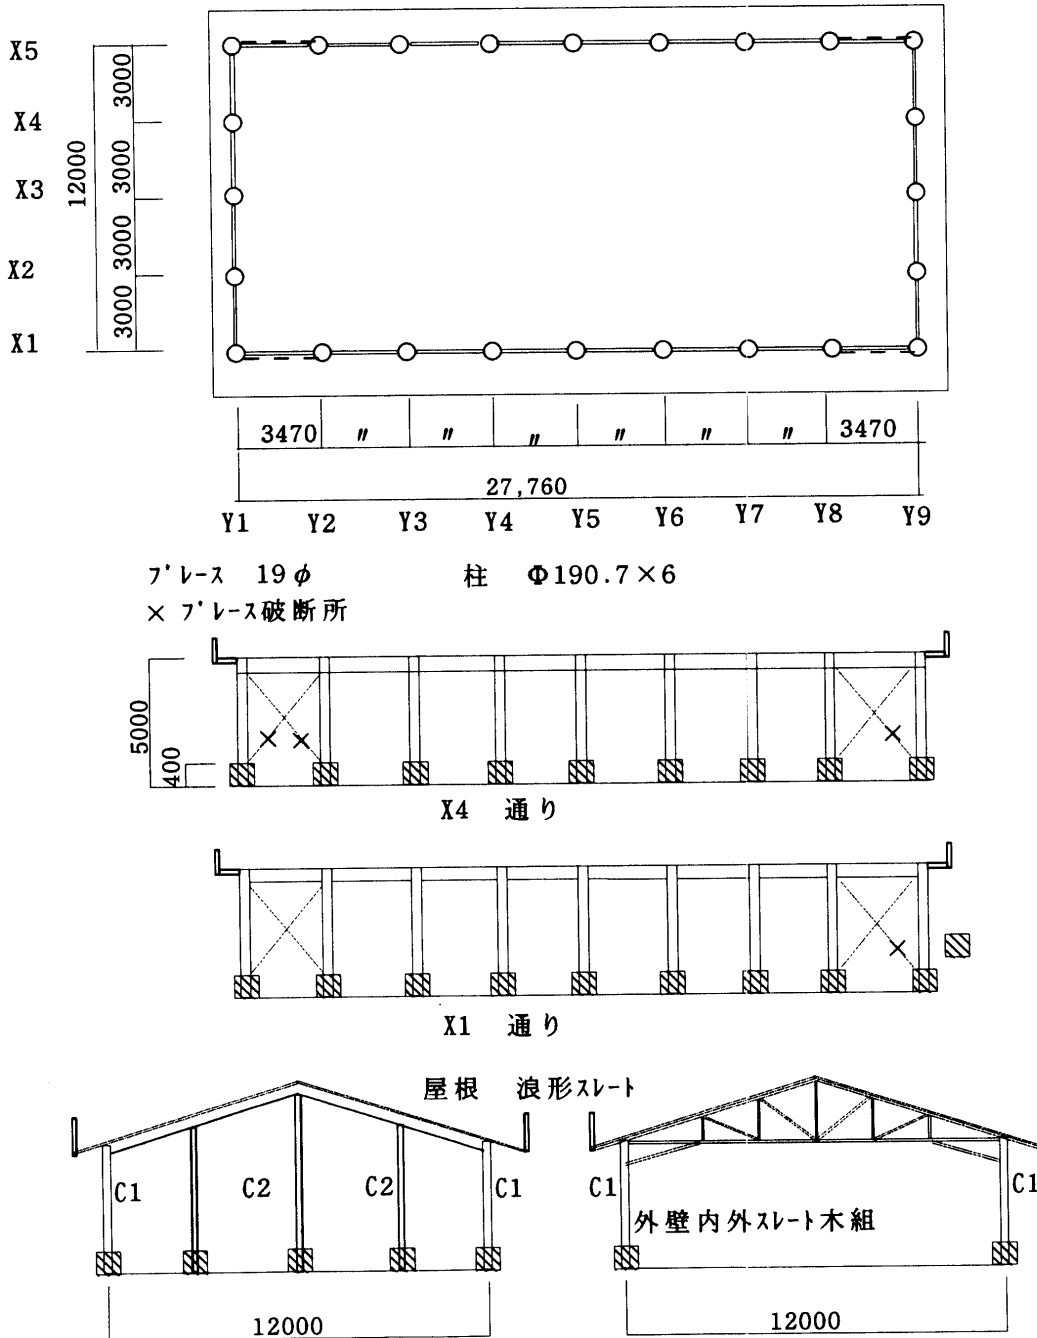
図-5.1 武道館平面図, 軸組図

3.26地震で鉄筋19 ϕ 側面ブレースが4本破断し, 5.13地震で柱根巻きコンクリートの割れが出た。内部の仕上げ等の被害は見られなかった。
