2004年台風による高隈演習林の被害状況

The Damage Situation in the Takakuma Experimental Forest of Kagoshima University by Typhoons 2004

図4は林道および森林被害位置図である。表2には林道被害一覧を、図5には被害状況の写真を示した。被害は雨量の最も多かった16号通過時に集中しており、ヒューム管や側溝が詰まって表流水が集中したことによる路肩の崩壊が多かった。16号の次に雨量が多かった23号通過時にも1箇所被害が出ている。被害を受けた8箇所については災害復旧工事を予定しており、被害金額は復旧工事に要する費用を表している。

表3は森林被害一覧である。森林被害は全部で9箇所の人工林で発生している。図6は被害林分の小班図を、図7は被害状況の写真を示している。被害林分は一部を除き、4つの台風のどれによる被害なのかは明らかでない。地形や斜面方位等による局所的な強風の影響と林分構造による結果であり、今後このような立地要因と被害との関係についての分析が必要であろう。

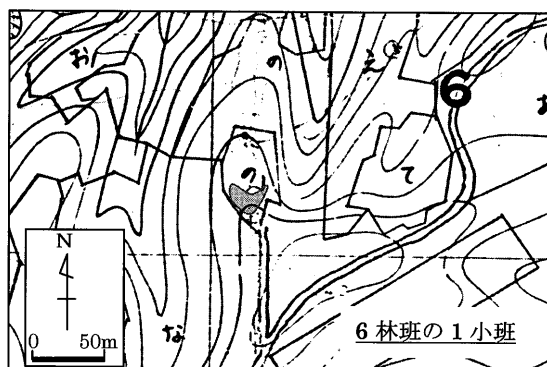
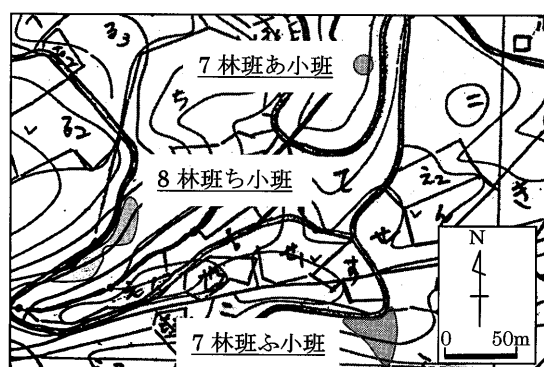
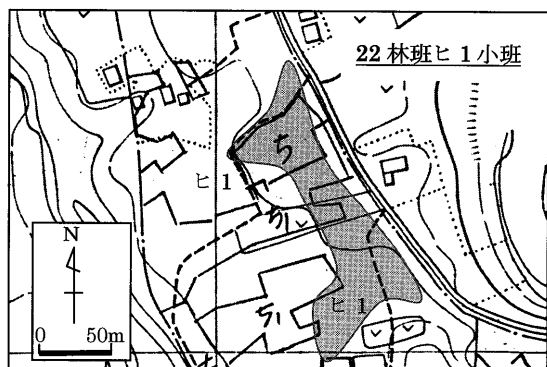
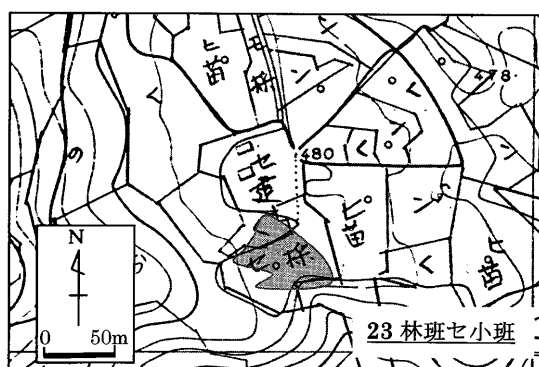
図6 被害林分の小班図

No.	被害林分					被害木				森林および被害の状況
	林班	小班	面積 (ha)	樹種	林齢	本数	平均直径 (cm)	平均樹高 (m)	立木材積 (m ³)	
1	2	わ	3.90	スギ	43	65	21.4	12.8	15.9	玉谷林道の法面崩壊(上方)による被害。被害本数には周辺木も含む。このほか林内部に群状の倒木、折損木の小集団が数カ所見られた。
2	4	さ	0.88	ヒノキ	46	62	18.2	13.0	11.0	03年秋ごろに間伐実施。前回は83年に間伐(初回)。植栽密度が高く線香林。間伐遅れ。転倒が多い。畑地跡で平坦。
3	6	の1	0.15	スギ	26	17	22.2	13.2	4.3	04年12月に間伐を予定していた箇所。丘の上の平坦地。周辺は雑木林。
4	7	ふ	2.52	スギ	44	23	25.4	12.0	7.2	寄宿舍林道から下方への法面崩壊による転倒。急傾斜地。
5	7	あ	1.16	サワラ	88	2	54.0	18.0	3.2	沢沿いの針広混交林。高齢木の単木的な倒木。伐採には付近の高齢ヒノキを含む(斜面崩壊による転倒)。
6	8	ち	1.40	スギ	40	55	23.6	12.8	15.9	トベイ林道。林道から下方への法面崩壊による転倒と、沢地の傾斜木。
7	22	ヒ1	3.94	スギ		306	20.3	11.5	59.3	シラス土壌で支持力がない。転倒多い。畑地跡。倒れ方向E~N~W。林内には群状の倒木集団も有り。
8	23	せ	0.37	スギ		149	19.2	12.4	28.2	旧岳野事務所南側の苗畑跡。植栽密度が高く線香林。01年春に間伐。傾斜木が多く、伐採後はほぼ皆伐状態に。倒れ方向N。
9	31	を	2.60	スギ	46	22	34.5	18.1	17.5	県道脇。盛土斜面の軟弱地盤か。シラス土壌がみられた。倒れ方向E。
合計			16.92			701	26.5	13.8	162.5

※上記の被害木は周辺木と併せて伐採、収穫した。総利用材積は198.1m³。
