斜面崩壊と火山性堆積物の土質工学的性質

下川悦郎・春山元寿

On the Slope-failures and Geotechnical Properties of Volcanic Deposits

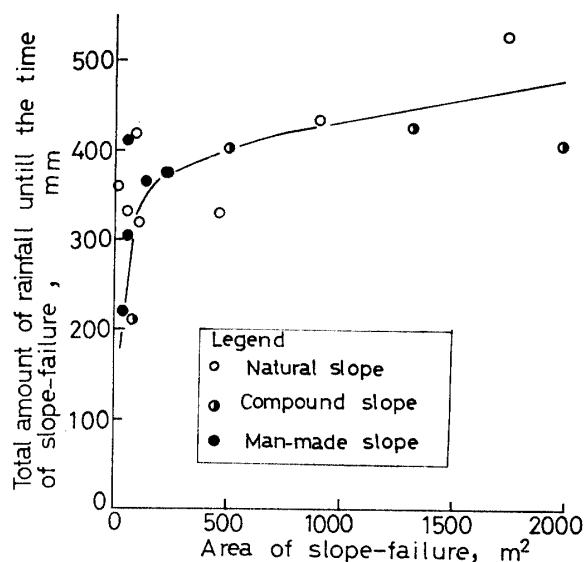
Fig. 22. The rainfall influence on the area of slope-failure.

斜面崩壊の規模には、地質、地形、土質および植生の素因と降雨などの誘因が影響する。Fig. 22 は降雨量が崩壊規模に及ぼす影響を示したものである。これによると降雨量 350 mm 位までは面積 100 m² 以下の小規模の崩壊だけであるが、350 mm 以上になると崩壊面積が増加する傾向がみられる。山地の自然斜面でもこのような傾向が確かめられている。Fig. 23 は崩壊面積と斜面傾斜の関係を示したものである。傾斜が緩になるほど崩壊面積は大きくなる。緩斜面は力学的には安定でも、一度崩壊が発生すると崩壊面積は大きくなるのがわかる。

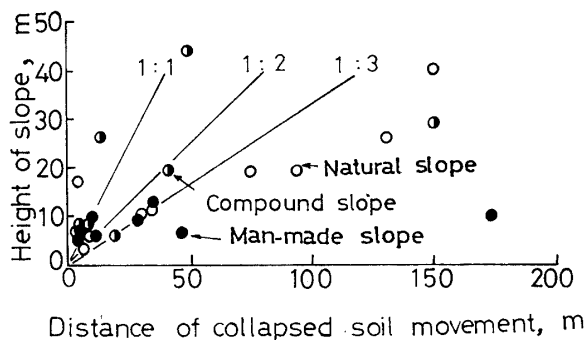
Fig. 24. The slope-height influence on the distance of collapsed soil movement.

よって決まる。以下は崩壊土砂の到達距離に影響する要因について検討したものである。地形的に言えば、斜面は侵食の過程であり、現在の斜面はより安定を得るためにエネルギーをたくわえる。現在の斜面が有する潜在エネルギーの大きさは斜面の形状、規模によって影響される。このエネルギーが大きいくほど、崩壊土砂到達距離は大きくなると考えられる。Fig. 24は斜面高に対し崩壊土砂到達距離をプロットしたものである。前者に対する後者の比を崩壊土砂到達比と呼ぶと、その値は0.27から17.3にもなる。斜面崩壊の半数以上は2以上である。斜面が高くなると崩壊土砂到達距離は指数的に大きくなる傾向を示している。これまでの調査研究によると、最低ガケの高さの2倍以内

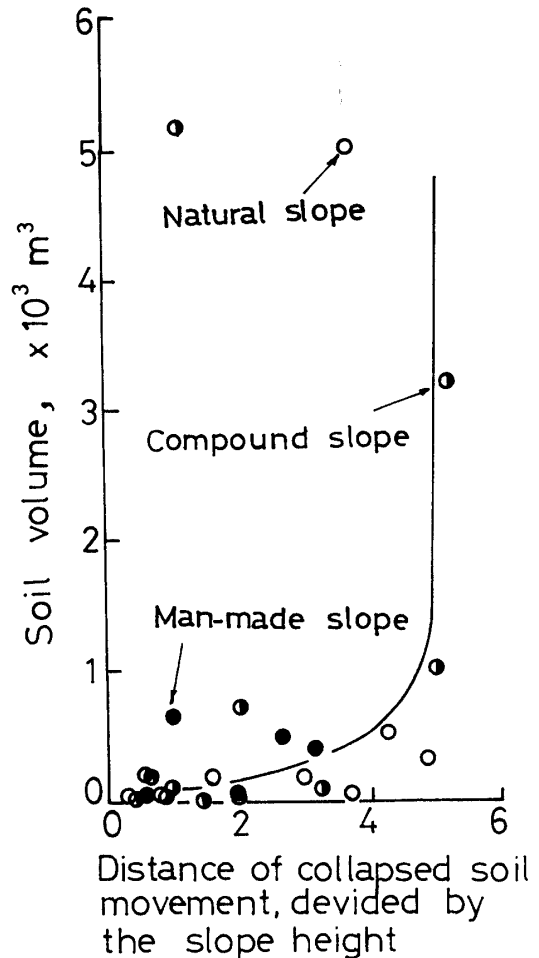
Fig. 25. The soil volume influence on the distance of collapsed soil movement, divided by the slope height.

は被害の恐れのあることが指摘されている⁵⁾。Fig. 25は崩壊土砂量と崩壊土砂到達比の関係を示したものである。崩壊土砂到達比約5までは、両者はほぼ比例的に増加するが、5をこえると一定値になる。Fig. 26は斜面下の地形（平均傾斜）と崩壊土砂到達比の関係を示したものである。ガケ下が平坦な所では崩壊土砂到達比は3以下であるが、傾斜の増加にともなって大きくなる。

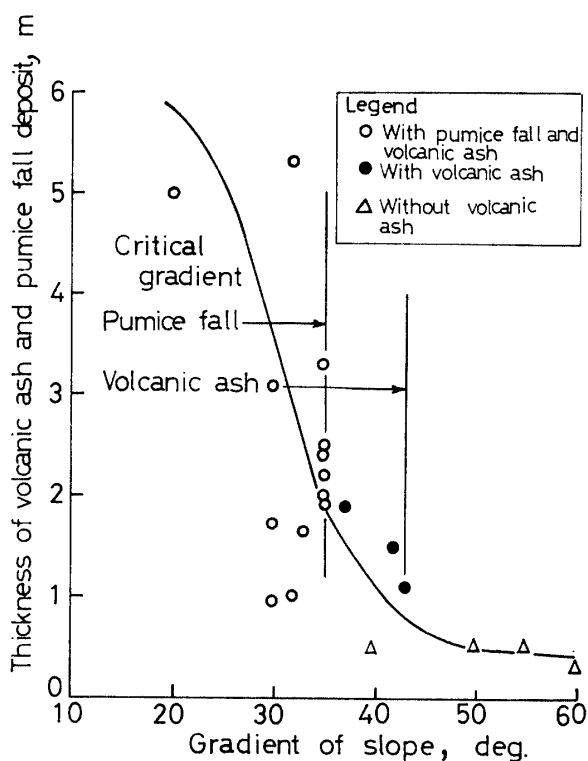
Fig. 27. Relationship between the thickness of volcanic ash and pumice fall deposit, and the slope gradient.

火山灰土、降下軽石層の厚さと傾斜の関係を Fig. 27 に示す。緩な斜面ほど火山灰土、降下軽石層は厚

く、傾斜が急になると薄くなっている。降下軽石の堆積限界傾斜は35度、火山灰土のそれは42度である。

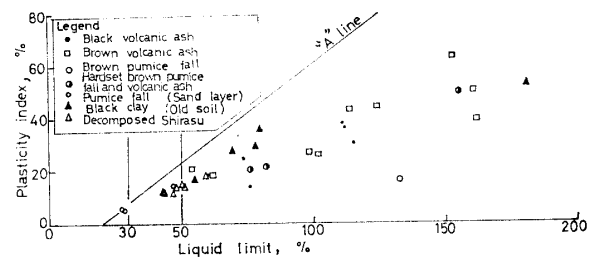
Fig. 31. Plasticity chart of slope constituent materials.

Fig. 31 は火山灰土，降下軽石，シラスを塑性図上にプロットしたものである。関東ローム¹⁾と対比すると今回採取した試料は有楽町層，立川ローム層に相当する。塑性図上において関東ロームはA線あるいはそれよりやや下方に位置するが，今回採取した試料はかなり下方に位置する。

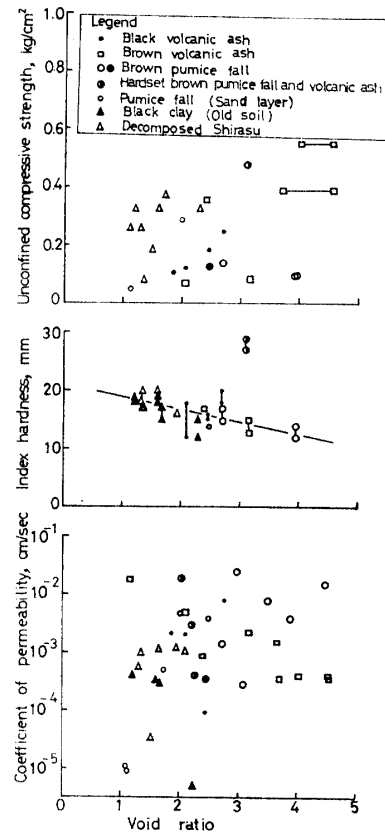
Fig. 33. Void-ratio influence on the mechanical properties of slope constituent materials.

Fig. 33 は間ゲキ比に対し透水係数、指標硬度および一軸圧縮強度をプロットしたものである。指数硬度以外は間ゲキ比との間に明確な関係がみられなかった。
