台湾中部の濁水溪上流における土石流観測

Observation of Debris Flow in the Headwater of the Choshui River in Central Taiwan

ここでは、土石流の観測を開始した豊丘流域の地形、地質、植生、土地利用に関する調査結果と土石流観測装置の設置状況について報告する。

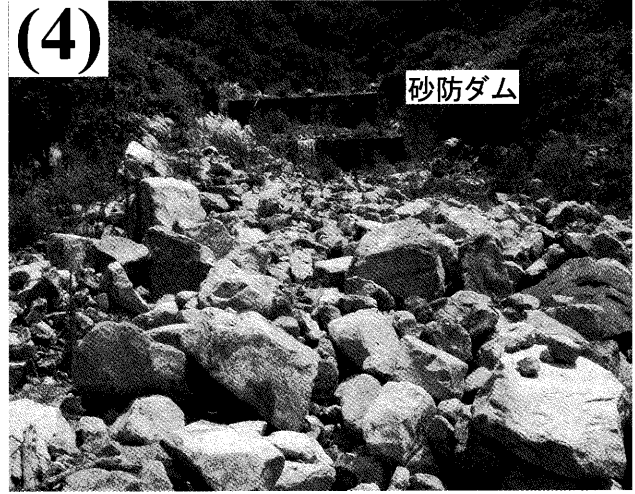
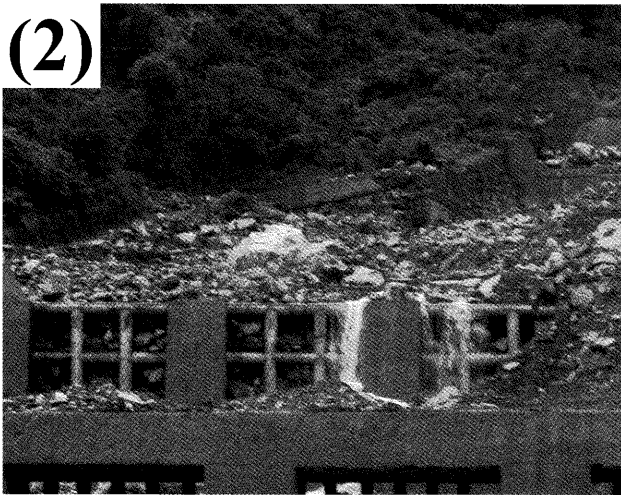
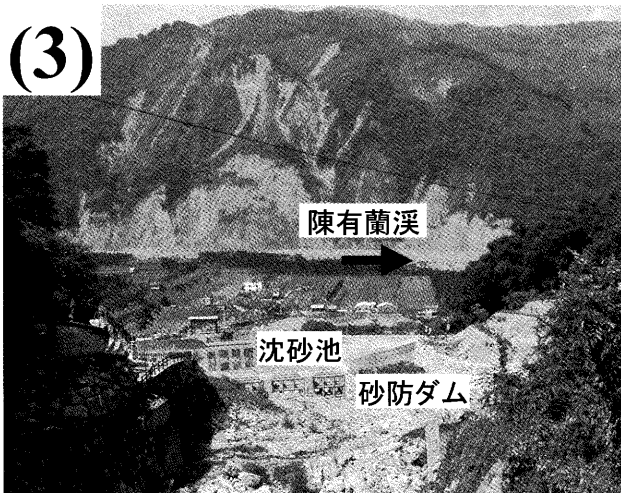
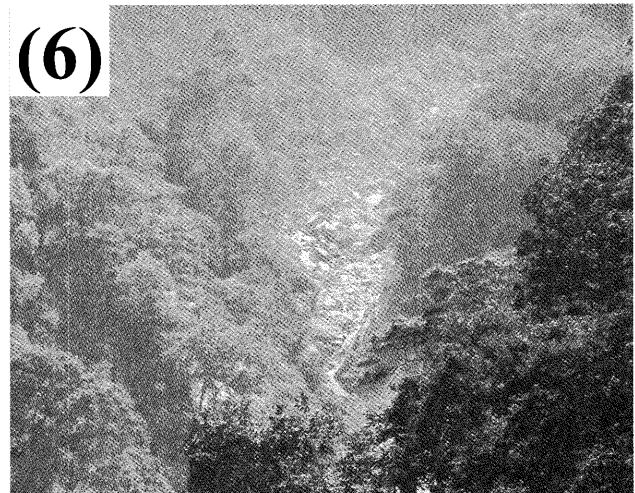
写真2 豊丘流域の状況

(1)(2)桃芝台風(2001年7月30日～8月1日)時に発生した土石流による土砂堆積状況(2001年9月撮影), (3)豊丘流域の下流部を上流側から撮影(2002年8月撮影), 豊丘流域は陳有蘭溪にはほぼ直角に合流している, (4)豊丘流域の溪床の状況(2002年8月撮影), (5)(6)豊丘流域の上流域を撮影(2002年8月撮影)

豊丘流域の全景および溪流の状況を写真1および写真2に示す。写真2(1)および(2)は、2001年7月30日～8月1日に桃芝台風に伴う大雨による土砂流出状況を2001年9月の現地調査時に撮影したものである。豊丘流域の溪床には崩壊・土石流による多量の土石が堆積しており、農業委員会水土保持局によって砂防ダムや沈砂地などの対策事業が実施されている(写真2(3)～(6))。表1は、調査流域で発生した土砂災害とその対策をまとめたものである。

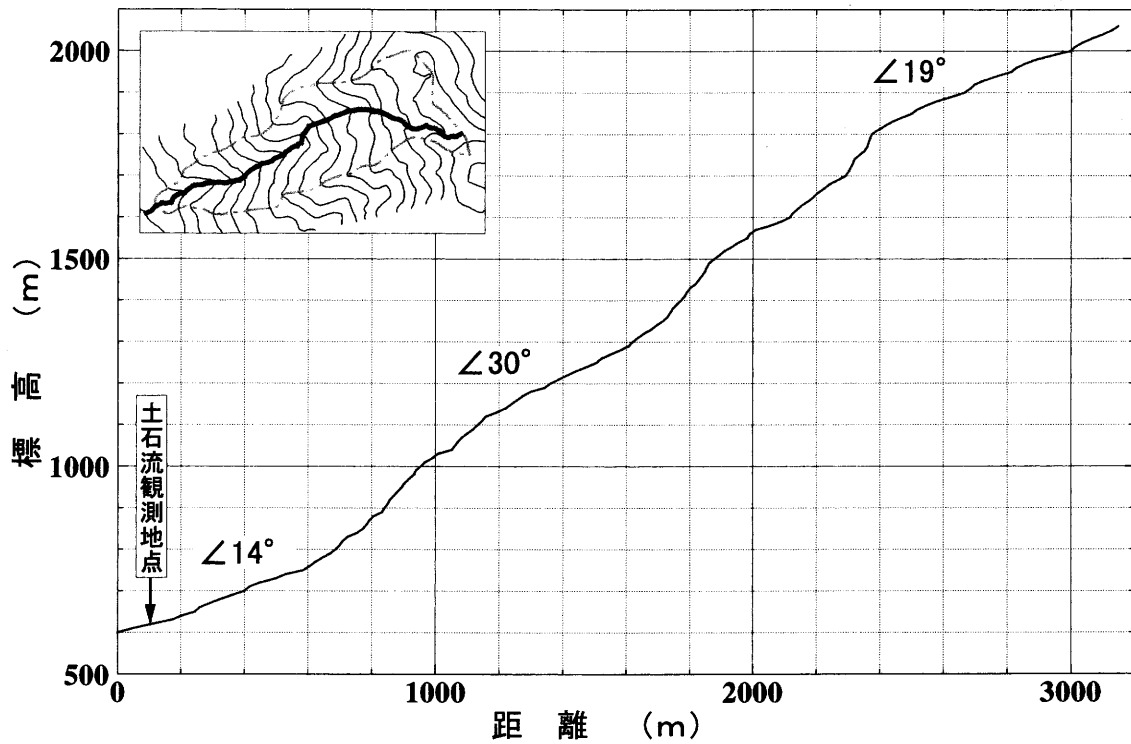
図3 豊丘流域の本川縦断面図

図3は、10,000分の1地形図から作成した本川の縦断面図である。縦断曲線から標高600～750m区間、750～1800m区間、1800～2060m区間の平均傾斜を求めると、それぞれ14.4度(25.6%)、30.4度(58.7%)、18.6度(33.6%)

である。標高750mより下流部は扇状地で傾斜が緩いが、750~1800m区間は急傾斜が続き、それより上流域は緩傾斜となっている。本川の平均傾斜は24.9度(46.4%)である。

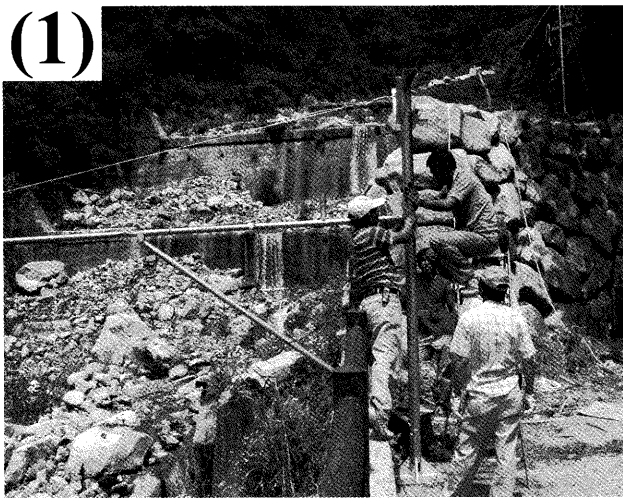
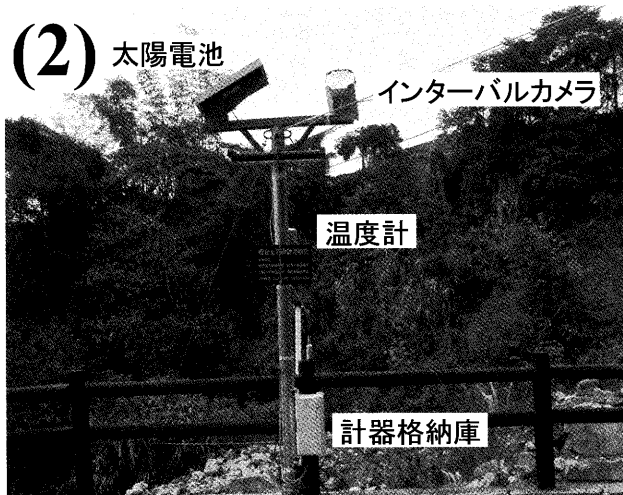
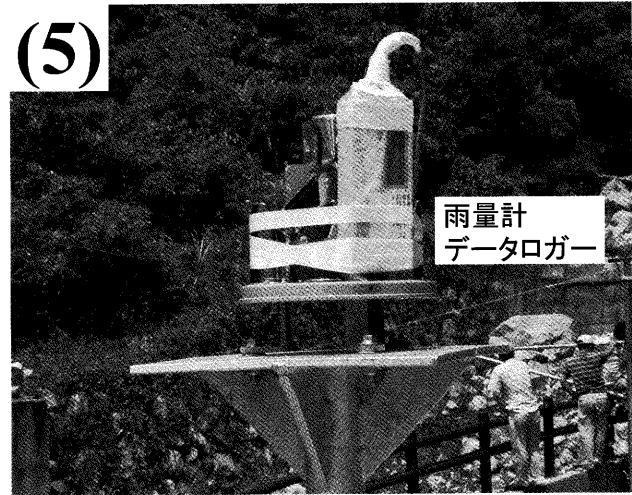
写真4 超音波式水位計と雨量計の設置状況 (2002年8月撮影)

(1) 超音波式水位計の支柱とアームの取付, (2) 超音波式水位計およびカメラの電源は太陽電池とバッテリーで供給, (3) 超音波式水位計の送受波器 (下流側から撮影), (4) 超音波式水位計の設置完了, (5) 雨量計のデータロガー, (6) 雨量計の設置完了

2002年8月に豊丘流域の標高620m地点に土石流・出水を観測するためのビデオカメラ、超音波式水位計と雨量計

を設置した(図2)。観測装置の設置状況を写真3および写真4に示す。
