第二期「集成館」における建築学的研究

ARCHITECTURAL STUDY ON “SYUSEIKAN” OF THE 2nd PERIOD

Mitsuyoshi TSUCHIDA, Susumu MIZUTA, Ayako HIROTA and Tomoko FUJITA

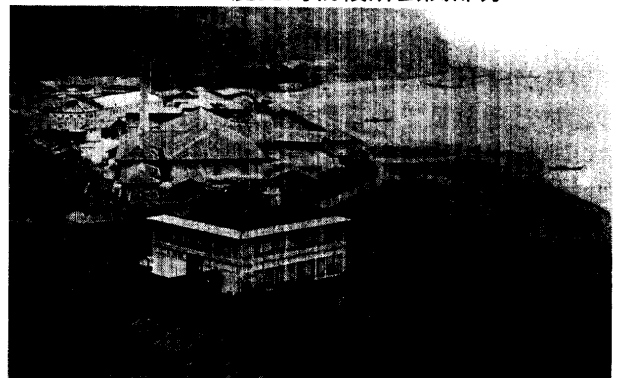
図-4 明治5年の集成館⁵⁾

一方、明治5年の集成館の写真(図-4)より、鹿児島紡績所の棟の延長線上に異人館の屋根の頂点がくることがわかる。また、明治初年頃の異人館の写真(図-7)より、敷地の前方(海側)には材木が積んであるのが見え、異人館は周辺よりも一段高いところに建っていたことが分かる。奥にも別棟の建物が見え、敷地に余裕があることも分かる。

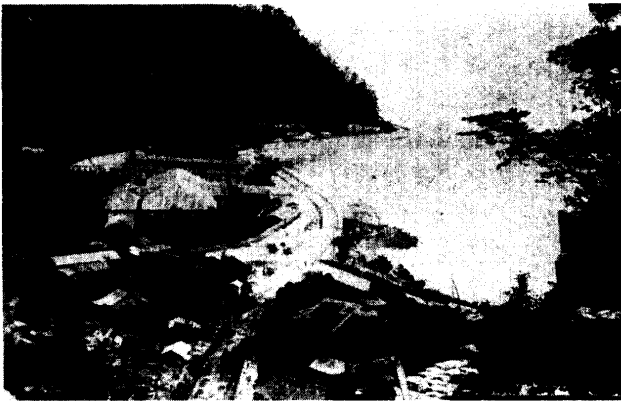
図—5 明治30年頃の集成館⁵⁾

明治30年頃の集成館の拡大写真(図-5)より、鹿児島紡績所の奥に集成館機械工場と鋳物場が見える。鋳物場は第二期の段階ではまだ建設されていないが、鹿児島紡績所の位置を推定する重要な目印となるため、ここでは取り上げることにした。鋳物場の大きさは昭和62年に行なわれた発掘調査によって桁行72m梁間18mであったと推測されている¹⁾。写真を見ると鹿児島紡績所の棟の延長線は、その鋳物場のほぼ中央に向かって伸びており、かつ機械工場の建物とは交差しないことが分かる。また、紡績所が大きく映されていることから、鋳物場とは距離が十分に離れていると考えうる。
