第二期「集成館」における建築学的研究

ARCHITECTURAL STUDY ON “SYUSEIKAN” OF THE 2nd PERIOD

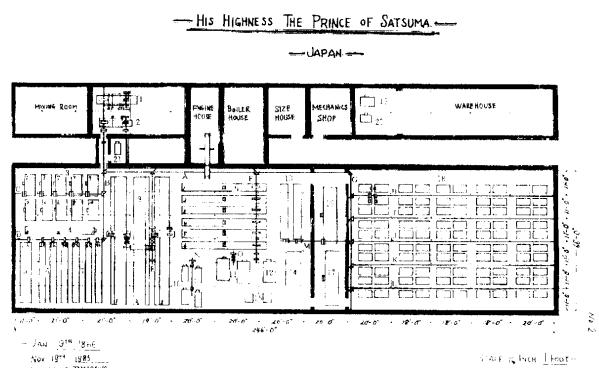
図-2 玉川寛治氏による複写図³⁾

鹿児島紡績所の平面の規模は尚古集成館に保管されている鹿児島紡績所図面青写真（図-1）と玉川寛治氏による同図の複写図（図-2）から決定した。鹿児島紡績所玄関部分の写真（図-3）はファイースト紙に掲載されていたもので、明治5年頃の集成館を写した写真（図-4）や明治30年頃の集成館を写した写真（図-5）とその拡大写真（図-6）とあわせ、玄関部分の大きさを推測する参考とした。また、鹿児島紡績所側面の写真（図-6）は鹿児島紡績所の平面図とあわせ梁間の大きさの参考にした。なお、明治初年頃の異人館を写した写真（図-7）も配置図作成に参考とした。

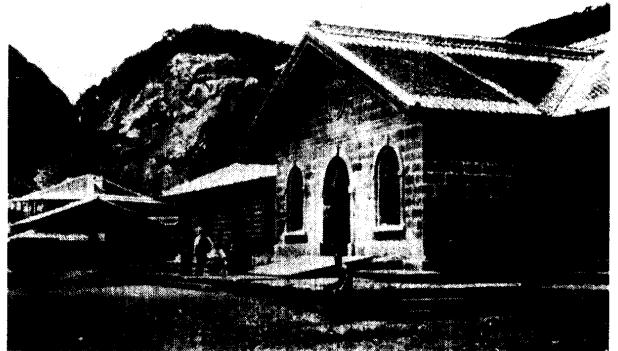
図-3 鹿児島紡績所玄関部分⁴⁾

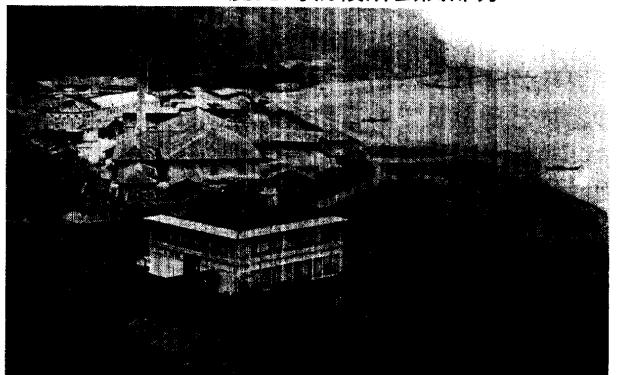
図-4 明治5年の集成館⁵⁾

一方、明治5年の集成館の写真（図-4）より、鹿児島紡績所の棟の延長線上に異人館の屋根の頂点がくることがわかる。また、明治初年頃の異人館の写真（図-7）より、敷地の前方（海側）には材木が積んであるのが見え、異人館は周辺よりも一段高いところに建っていたことが分かる。奥にも別棟の建物が見え、敷地に余裕があることも分かる。

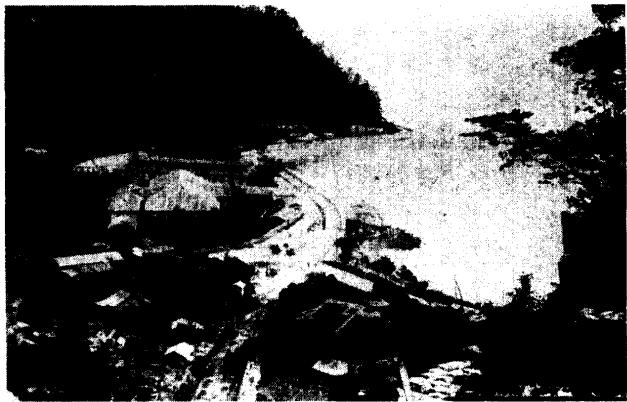
図-5 明治30年頃の集成館⁵⁾

明治30年頃の集成館の拡大写真（図-5）より、鹿児島紡績所の奥に集成館機械工場と铸物場が見える。铸物場は第二期の段階ではまだ建設されていないが、鹿児島紡績所の位置を推定する重要な目印となるため、ここでは取り上げることとした。铸物場の大きさは昭和62年に行なわれた発掘調査によって桁行72m梁間18mであったと推測されている¹⁾。写真を見ると鹿児島紡績所の棟の延長線は、その铸物場のほぼ中央に向かって伸びており、かつ機械工場の建物とは交差しないことが分かる。また、紡績所が大きく映されていることから、铸物場とは距離が十分に離れていると考える。

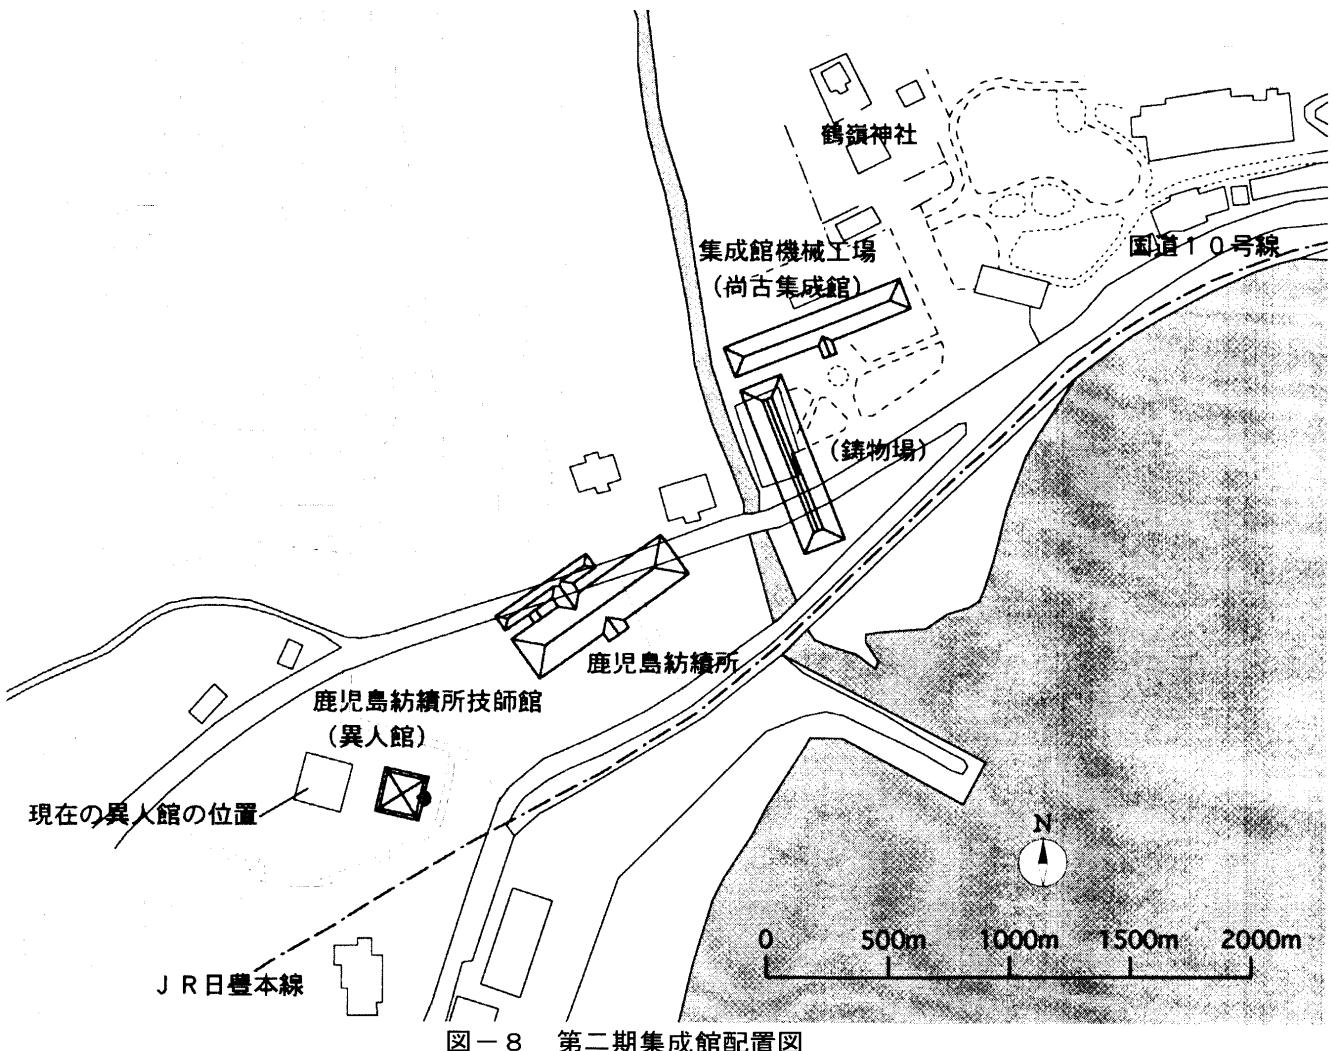
図-8 第二期集成館配置図

配置図作成を行なうにあたり、集成館機械工場が唯一当時と同じ位置に建っているため、これを配置の基準として考えた。まず、部分的な配置では、鹿児島紡績所は川を挟んで集成館の西側に配されていた。写真では狭いところに建っているように見えるが、実際に地図上において見ると、かなり広い敷地にゆったりと建てられていたことが分かる。異人館は鹿児島紡績所を挟んで集成館とは反対側の南東側に建てられている。紡績所の敷地とは道をへだてており、かなり海の近くに建てられていたことがわかる。イギリス人技師の宿舎として建てられたこの建物は、住宅としてふさわしい環境を備えるために工場からはなれた場所に建てられたと考えられる。これらのことから、異人館は現在の建設地よりも、少し東よりの海に近い場所に建てられていたと考えうる。

次に全体的な配置について考えてみると、第二期の集成館は鹿児島市街とは隔離された場所において操業されていたことが分かる。そしてその内部の配置は日本人技師によってつくられた建物と、西洋人技師によってつくられた建物がゆるやかに分け

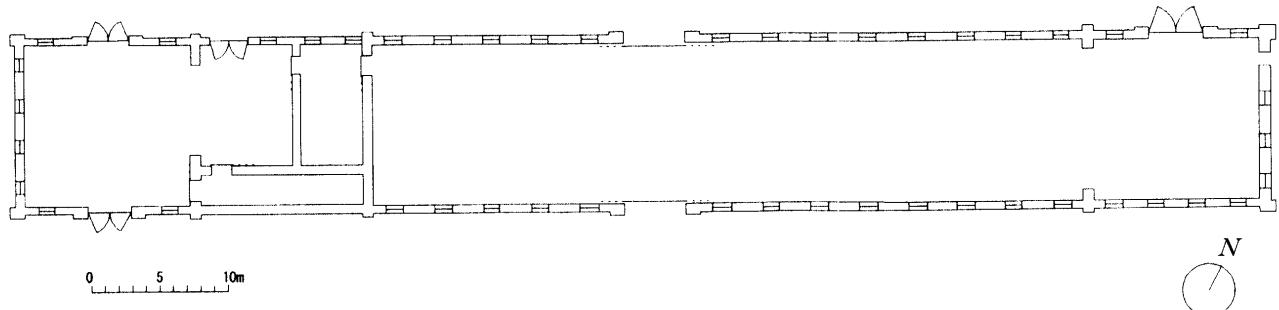
図-9 尚古集成館当初平面図⁶⁾

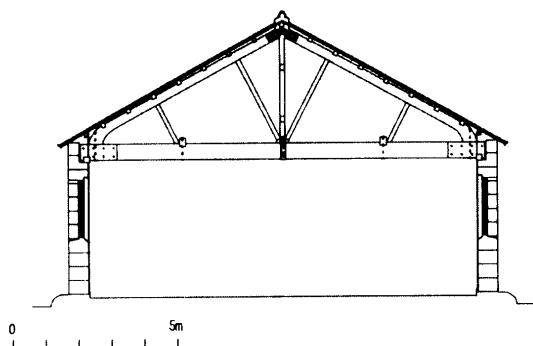
図-10 尚古集成館当初断面図⁶⁾

建物で建築技術上最も重要な要素であるキングポストトラスは、部材のプロポーションに未熟さ認められる。尚古集成館ではトラスのうち、合掌の寸法が $276 \times 145\text{mm}$ であるのに対し、陸梁は $467 \times 273\text{mm}$ ときわめて太い。同じ鹿児島市内に建つ旧鹿児島県庁舎のトラスは戦後すぐの復旧的なものだが、合掌は $230 \times 120\text{mm}$ 、陸梁は $210 \times 120\text{mm}$ と同じ大きさである。梁間寸法の違いもあるが、陸梁の太さだけを比較すると尚古集成館の方は旧県庁舎の2.2倍ほどもある。陸梁は引張材であるので太くする必要はなく、合掌と同じかあるいはそれより小さい大きさでよい。また集成館のトラスには本来なら陸梁を吊り上げるために必要な対凧も備わっていない。

あり、単なる装飾とは考えにくい。亀腹石はその形状や石壁の基壇とはなっていない点、軒先との位置関係から雨水処理のためのものであったと考える。また、合掌尻の曲面だが、もし、合掌が真直ぐに陸梁と接合したとすると、軒先は石壁外端よりも内側にきて内樋となってしまう。このような形式は当時の日本人技術者にとっては不可解なものであったただろう。さらに、石壁は上端まで垂直であり、もし最初から軒を出すのであれば防火性能や耐久性能上、蛇腹をつけて軒裏を覆う必要がある。現状では雨樋が取り付けられているものの、当初は雨樋もなく、さらに垂木も無い。これらのことから内樋となるものをわざと母屋位置を上げて軒先を出すために合掌尻の曲がった材を用いたものと考えられる。このように集成館機械工場は技術的に未熟な存在であった。しかしながら、それは単なる形態だけの模倣ではなく、様々な実状にあわせて柔軟に対応しながら近代化をはかつていったことが伺える。

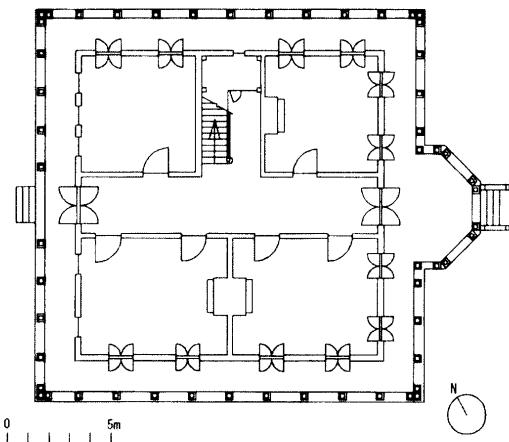
図-12 異人館 1階復元平面図²⁾

導にあたった。その技術者達の宿舎として当建物は建設された。4面にベランダを巡らしたコロニアルスタイルの建物で西洋建築の影響を大きく受けている。その平面形状が大阪造幣寮泉布観と類似していることからイギリス技術者ウォートルスの設計ではないかと考えられている⁸⁾。しかしながら、小屋組は和小屋で、柱間寸法は6尺で設計されている。これらのことからウォートルス設計とは断定できないが、鹿児島紡績所に出入りしていたイギリス人技師が平面計画や意匠を決めて、日本人大工が施工したものと考えられる。また、外観上重要な要素であるベランダは正面中央部分が台形状に張り出している。この台形状の張り出しはベイと呼ばれ、イギリス人建築家ハンセルの自邸（明治29年（1896年））や、イギリス人ハッサムの住宅（明治35年（1902年））ベランダにも見ることができ、イギリ

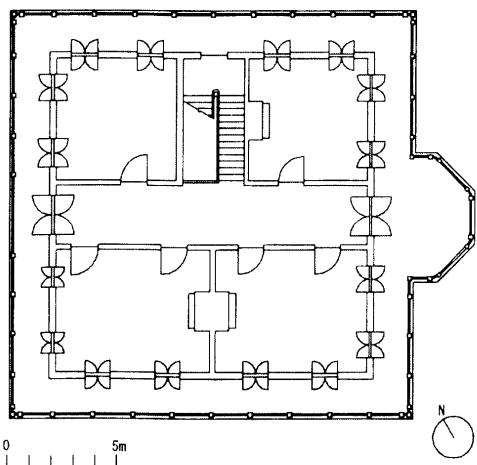
図-13 異人館 2階復元平面図²⁾
